## Hochwasserschutzkonzept für die Ortsgemeinde Odenbach

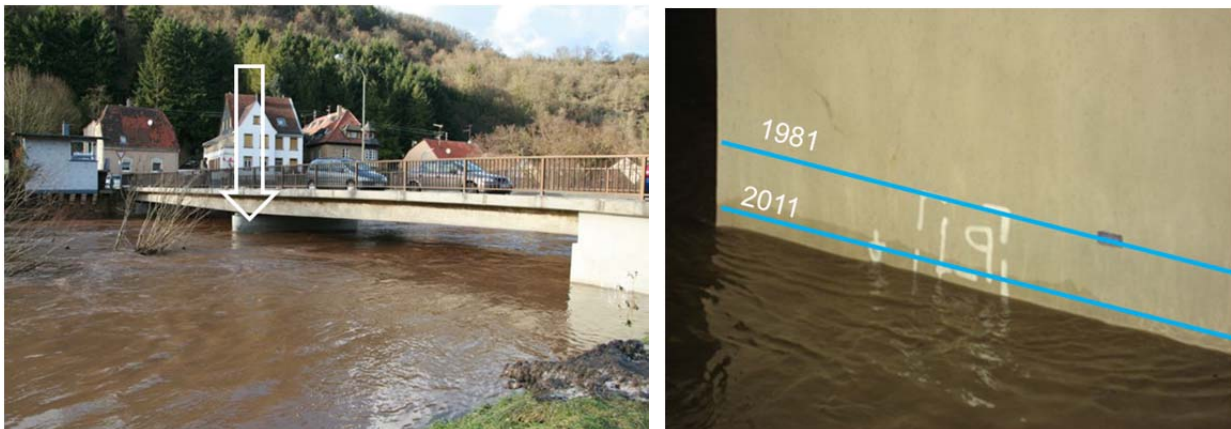
Bild 7: Hochwasserstand im Januar 2011, Samstag 15:30 Uhr, und Hochwassermarken 1981

Bei dem letzten größeren Hochwasser (Januar 2011) wurden beide Brückenfelder gleichermaßen durchflossen. Die Brücke wurde bisher bei Hochwasser noch nicht überströmt.

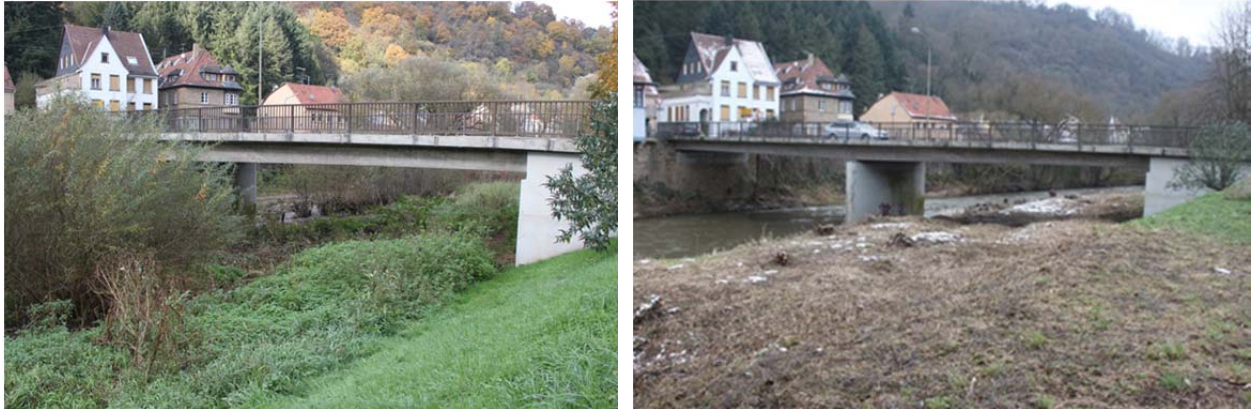
Zum Schutz der Ortslage oberhalb der Brücke ist es notwendig, dass beide Brückenfelder für den Hochwasserabfluss bereit stehen. Kleinere Sandauflandungen sind dabei kein Problem, da diese bei Hochwasser durch die unter der Brücke erreichten Fließgeschwindigkeiten wieder abgetragen werden. Es muss jedoch vermieden werden, dass ältere Gehölze unter der Brücke bzw. in Brückennähe zu einer Stabilisierung der Auflandung führen. Deshalb muss darauf geachtet werden, dass sich aufkommende Gehölze nicht über Büsche hinaus zu Bäumen entwickeln können.

*Bild 8: Neue Brücke über den Glan 2014 vor und nach der Rodung*

Die Gehölze vor und hinter der Brücke müssen dauerhaft klein gehalten werden. Die Gewässerpflege obliegt dem Gewässerunterhaltungspflichtigen, in diesem Fall der Struktur- und Genehmigungsdirektion Süd, Regionalstelle Wasserwirtschaft, Abfallwirtschaft und Bodenschutz, Kaiserslautern, da der Glan Gewässer I. Ordnung ist. Der Rückschnitt ist nicht turnusmäßig notwendig, sondern bei Bedarf. Der letzte Rückschnitt von Ufergehölzen wurde im Winter 2014 durchgeführt.

Die Gewässerüberwachung und -unterhaltung ist Pflichtaufgabe des Landes Rheinland-Pfalz, ergänzende Maßnahmen sind nicht erforderlich.

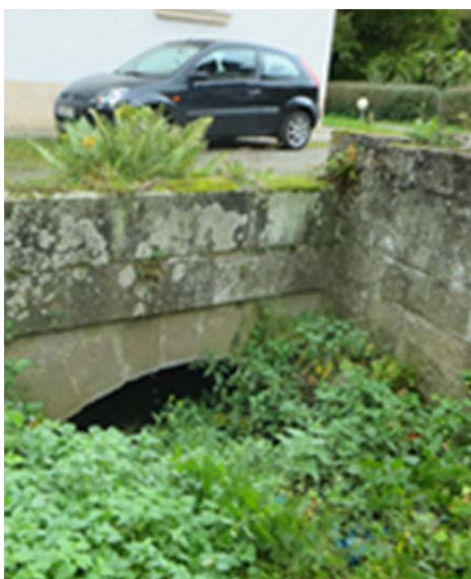
In der Mühlstraße ist ein offener Schacht vermutlich ein Bauwerk des alten Mühlkanalsystems der ehemaligen Mühle.

Gemäß Aussagen Ortskundiger füllt sich der Schacht und gleichzeitig der Keller des angrenzenden ehemaligen Mühlengebäudes bei Hochwasser sehr früh und die Feuerwehr pumpt hier eindringendes Wasser ab, um ein frühzeitiges Ausbreiten in der Mühlstraße und in die dort angrenzenden Höfe und Gebäude möglichst lange zu verhindern.

*Bild 9: Offener Schacht in der Mühlstraße*

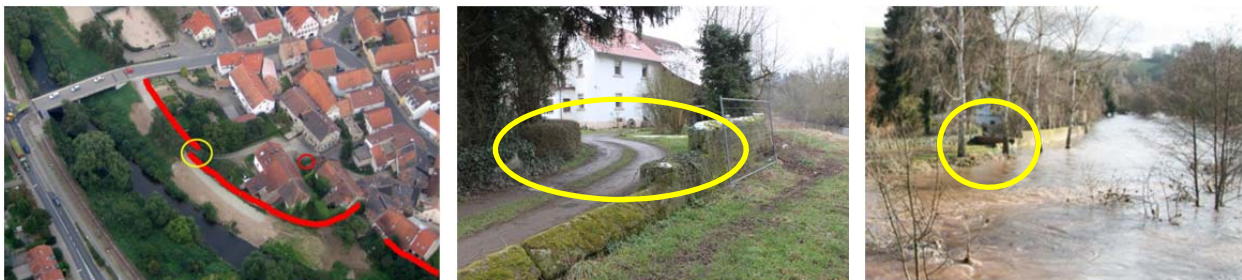
Die Zuwegung zur ehemaligen Mühle vom Glan her führt heute durch eine Öffnung in der Ufermauer, die bei Hochwasser mit Dammbalken verschlossen wird. Bis zu welchen Glanwasserständen diese dicht ist, ist nicht bekannt.

Bild 14: Mobiler Hochwasserschutz in der Zufahrt zur ehemaligen Mühle vom Glan her

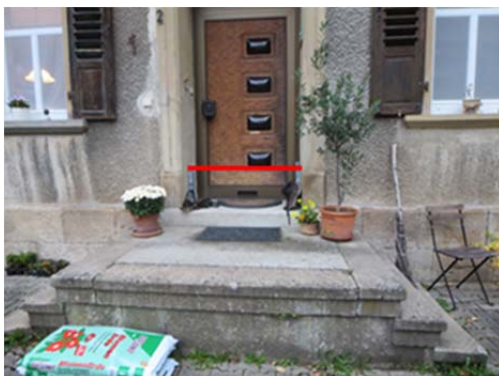
Bild 15:

An Haus Mühlstraße 2 ist ein mobiler Objektschutz angeordnet, die Öffnung Haustür kann durch Dammbalken verschlossen werden. Die Höhe der Dammbalken orientiert sich an dem Hochwasserstand 1993.

Objektschutz an Haus Nr. 2

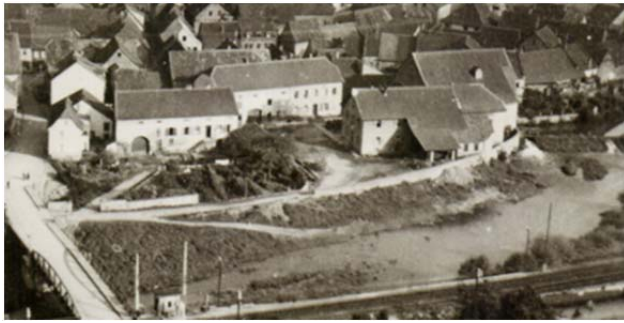
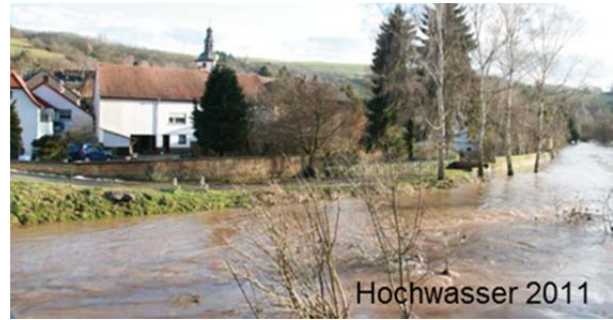
Zwischen rechtem Glanufer und Bebauung besteht eine Ufermauer. Diese bewirkt, dass bis zu einem relativ hohen Wasserstand der oberirdische Zufluss von Glanhochwasser in den Ort oberhalb der Brücke verhindert werden kann. Bei dem letzten größeren Hochwasser 2011 (ca. HQ<sub>25</sub>) funktionierte das Schutzsystem, der Hochwasserstand erreichte nicht die Mauerkrone.

Bild 16: Hochwasserschutzmauer zwischen Brücke und ehemaligem Mühlkanal

Es ist jedoch zu prüfen, ob die bestehende Mauer auch künftigen Hochwassern Stand hält und ob Sanierungsmaßnahmen notwendig werden. Ebenso ist zu untersuchen, ob für den Damm-balkenverschluss ein Umbau (leichte Aludammbalken statt schwere Holzdielen) sinnvoll ist.

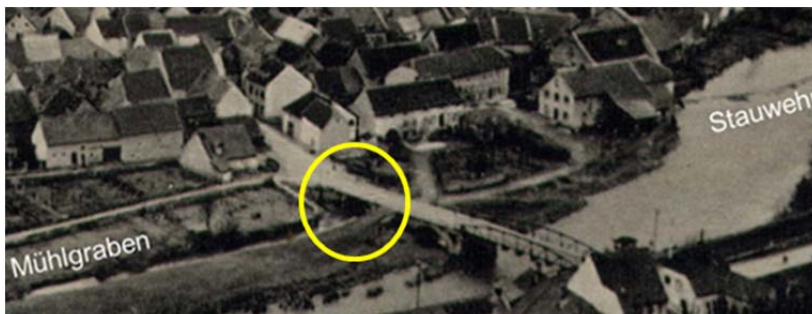
Bild 17: Querung des Mühlkanals mit der Hauptstraße

Der ehemalige Mühlgraben querte laut Angabe der Verbandsgemeindewerke die Hauptstraße in einem Armco-Thyssen-Profil. Heute ist der Graben unterhalb der Brücke mit einem Rohr DN 500 verrohrt.

Wie der Übergang von dem Armco-Thyssen-Profil auf das Rohr DN 500 baulich durchgeführt wurde ist nicht bekannt. Es ist nicht auszuschließen, dass hier eine Undichtigkeit vorliegt.

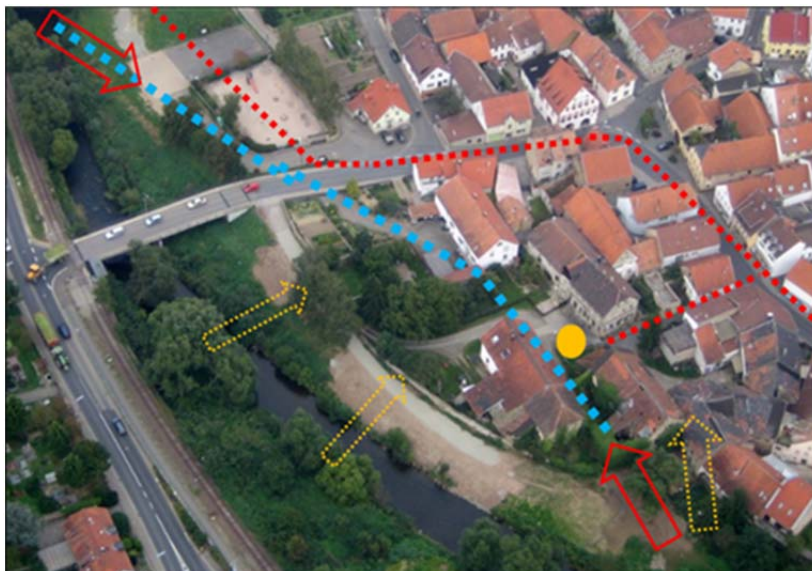
1) Wasser aus dem Glan dringt vom Oberwasser, also über den ehemaligen Zulauf zum Mühlkanal, in das System ein.

2) Wasser aus dem Glan dringt vom Unterwasser in die DN 500-Verrohrung des Mühlkanals ein.

3) Wasser aus dem Glan dringt über das Grundwasser flächig über das Gelände ein (Qualmwasser).

Bild 19: Wege wie sich Glanhochwasser im Bereich Mühlstraße ausbreiten kann

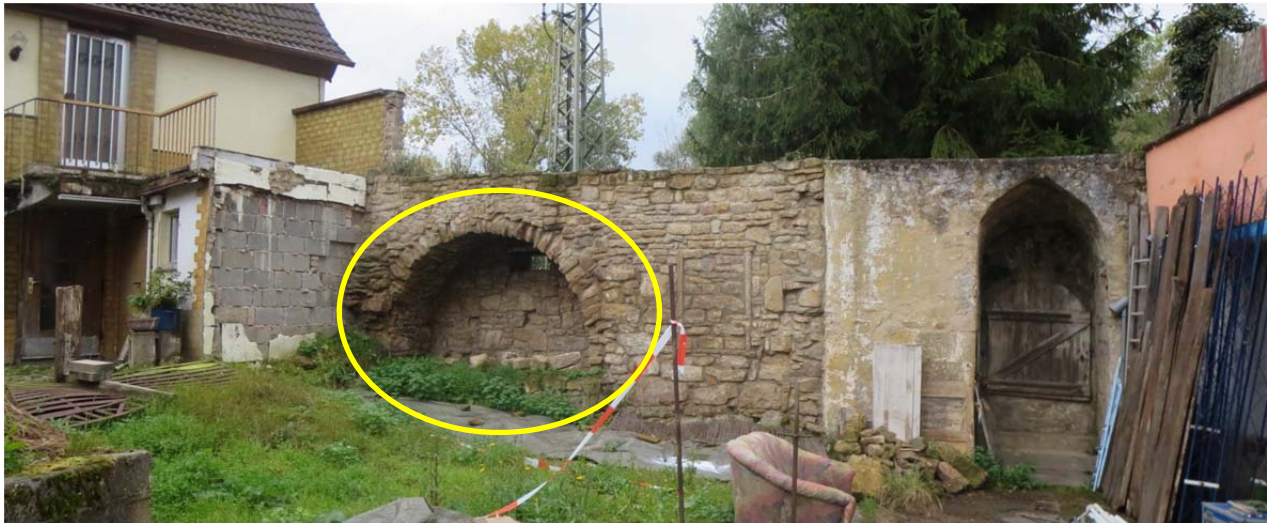
Am Ende der Wassergasse wurde zum Beispiel seit den 1990er Jahren ein Gebäude abgerissen und dabei ein Teil der zuvor verbauten Ringmauer freigelegt. In dem freigelegten Teil der Mauer ist ein zugemauerter Bogen mit Öffnungen zu erkennen und es ist davon auszugehen, dass hier verstärkt Wasser eindringen kann.

Bild 34: Ringmauer in der Wassergasse

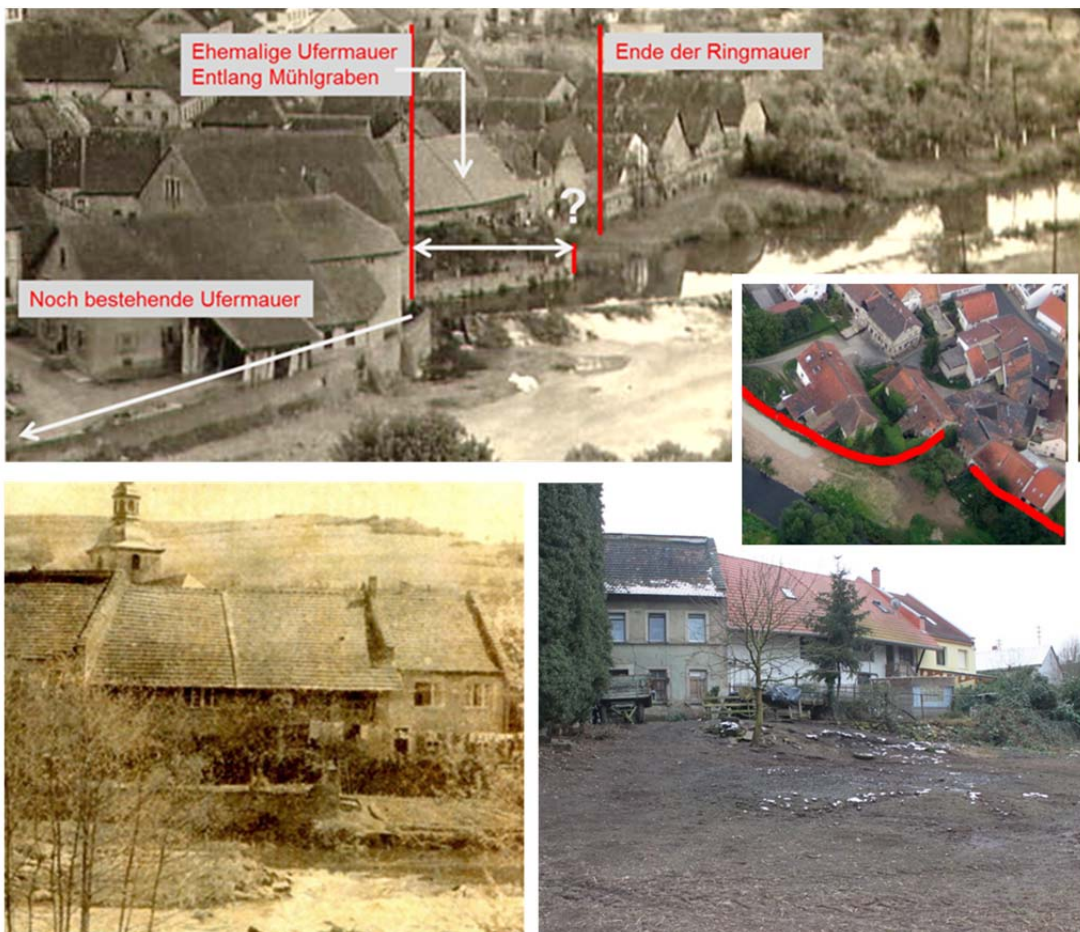
Eine Schwachstelle könnte auch der Übergang von der Ringmauer auf die Umfriedungsmauer des ehemaligen Mühlengebäudes, die gleichzeitig dem Hochwasserschutz dient, sein. Hier scheint im Bereich eines Gebäudes ein Stück Schutzmauer zu fehlen (siehe auch Bild 33, Punkt 7).

Bild 35: Übergang Ringmauer auf Ufermauer im Bereich der ehemaligen Mühle

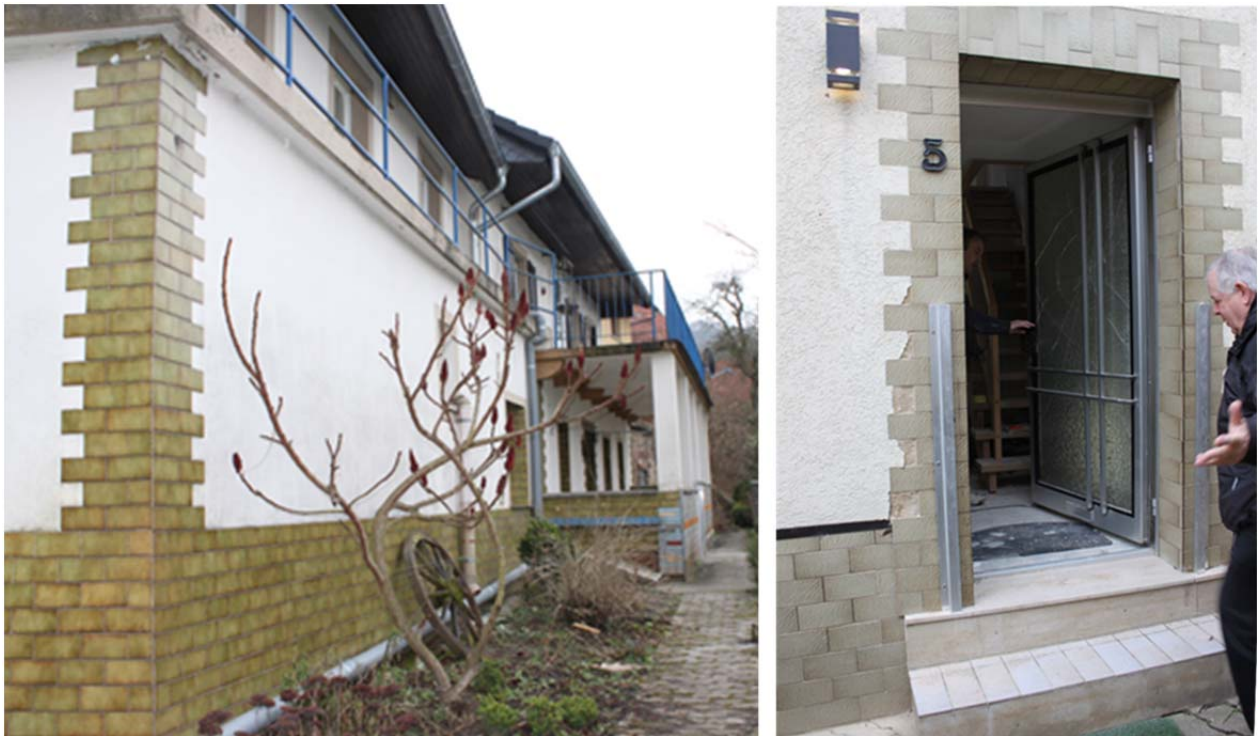
Einige Bewohner der Wassergasse haben Vorsorge getroffen und Maßnahmen zum Objektschutz durchgeführt. Dies ist besonders an solchen Häusern notwendig, die in die Ringmauer hineingebaut sind und die auch Schutz für die Ortslage bieten müssen.

*Bild 36: Private Objektschutzmaßnahmen in der Wassergasse*

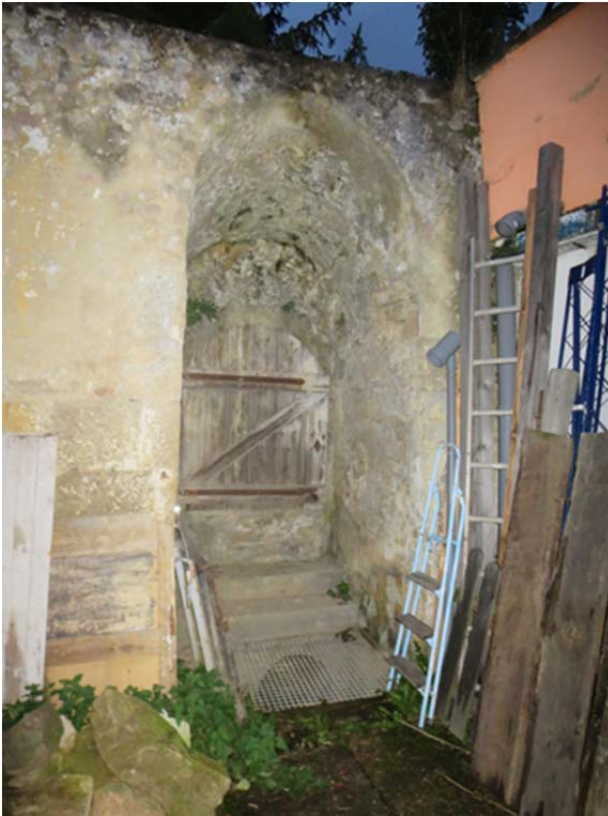
Am Ende der Straße geht es drei Stufen hoch und durch einen alten Durchgang in der Ringmauer gelangt man zum Glan. Der Durchgang ist mit einer historischen Bretttertür verschlossen.

*Bild 37: Ringmauer mit Durchgang am Ende der Wassergasse*

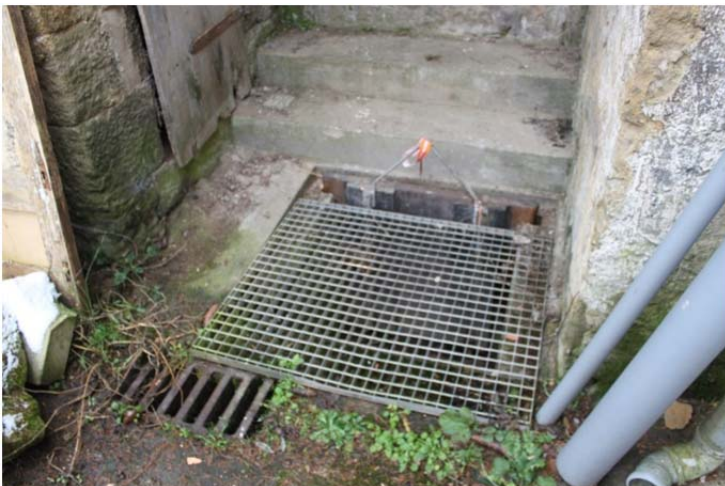
Am Fuß der Treppe liegt unter der Straßenoberkante ein offener Schacht mit Gitterrostabdeckung. Aus diesem führt ein Rohr unter der Ringmauer hindurch zum Glan.

*Bild 38: Offener Schacht in der Wassergasse*

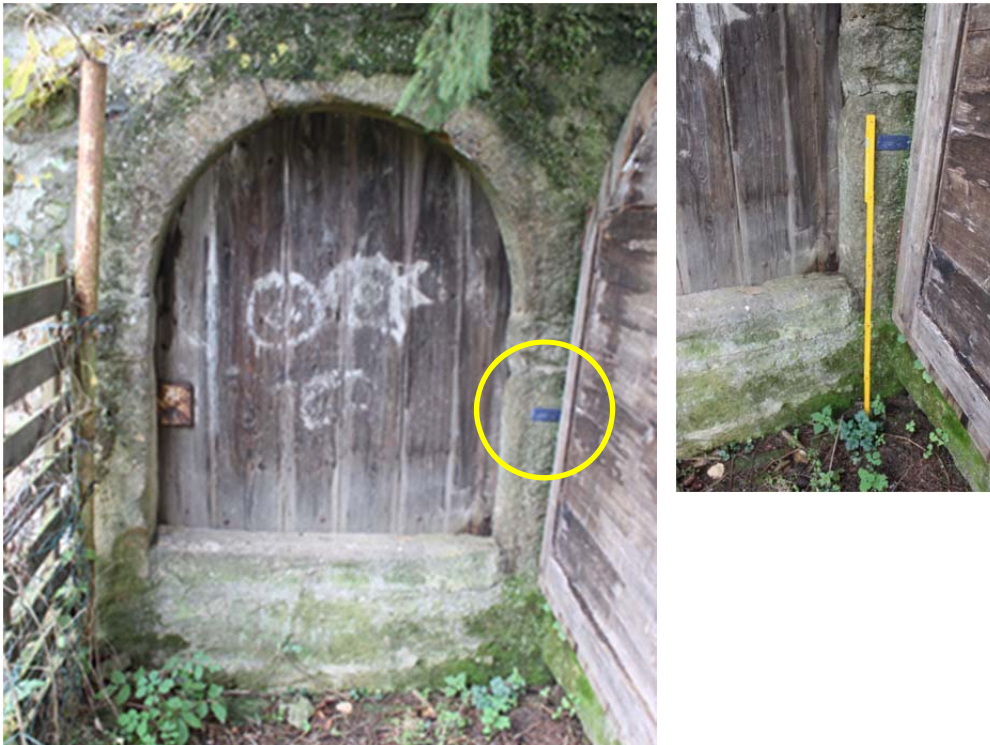
Auf der Glanseite wurde nach dem Hochwasser 1981 eine Hochwassermarke angebracht, die zeigt, dass damals das Wasser bis zur halben Türhöhe stand. Die Tür wird bei Hochwasser von der Feuerwehr mit Brettern von innen gesichert. Die FF Odenbach wünscht sich ein weniger aufwändiger zu bedienendes System, das von außen also auf der Druckseite installiert wird.

*Bild 41: Hochwassermarken von 1981 in der Wassergasse*

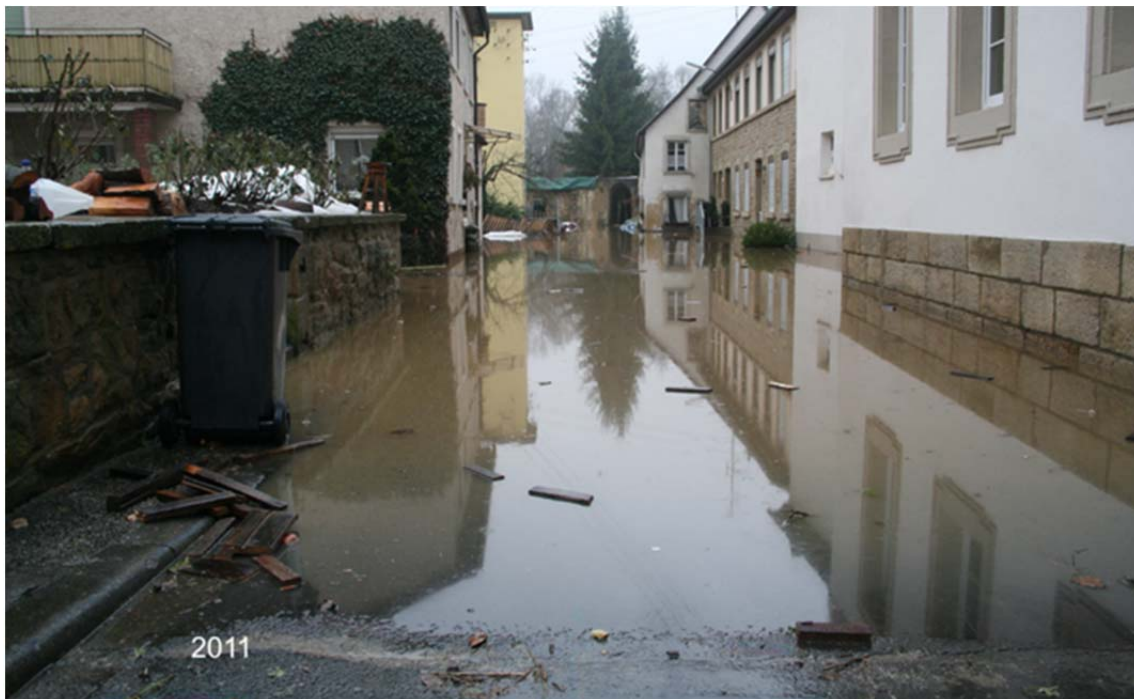
Auch 2011 war die Wassergasse überflutet und nachdem der Glanwasserspiegel schon wieder gefallen war, stand das Wasser zur Ringmauer hin noch lange auf der Straße.

*Bild 42: Hochwasser in der Wassergasse bei gefallenem Glanpegelstand*
