Erläuterungsbericht

Starkregen- und Hochwasservorsorgekonzept für die Ortsgemeinde Rockeskyll

Auftraggeber:
Verbandsgemeinde Gerolstein

INGENIEURBÜRO
Reihsner

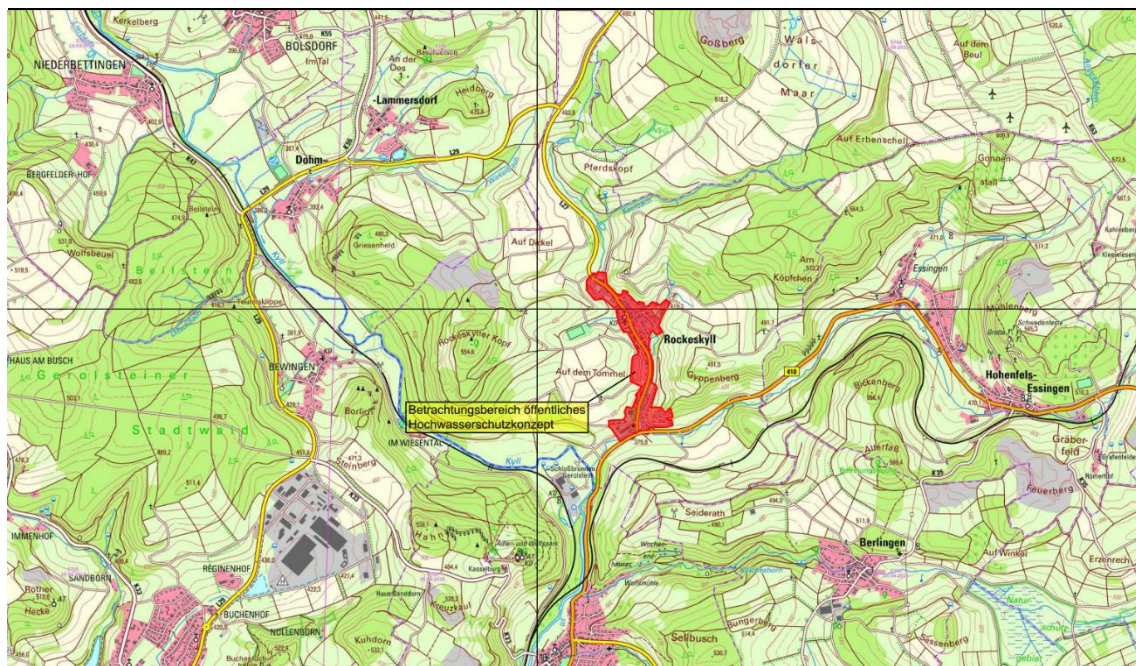
Abbildung 1: Übersichtskarte Rockeskyll

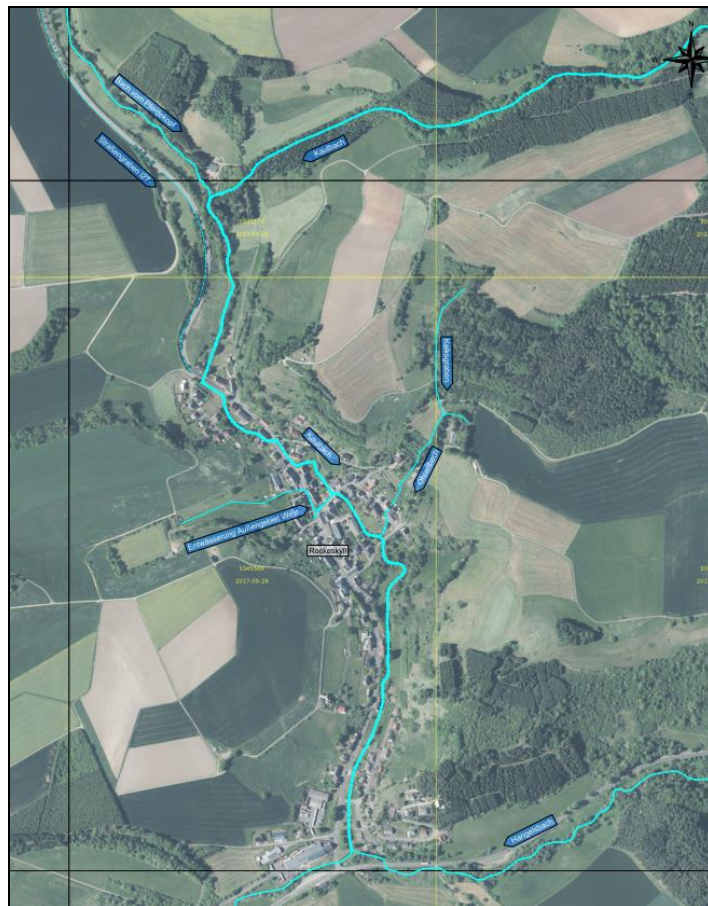
Der Kaulbach wird von mehreren verschiedenen Quellen gespeist. Der größte Zufluss der „Kaulbach“ ist der „Bach vom Pferdskopf“, ebenso ein Gewässer III. Ordnung, welches nördlich von Rockeskyll entspringt. Der Bach vom Pferdskopf mündet ca. 400 m nördlich von Rockeskyll in den Kaulbach. Außerdem wird der Bach vom Pferdskopf von dem „Graben an den Teichen“ gespeist. Ein weiterer Zufluss des Kaulbach ist der Ohrenbach welcher in Höhe Dorfmitte in den Kaulbach mündet. Außer den benannten Zuflüssen wird der Kaulbach von verschiedenen Außengebietsentwässerungen sowie weiteren kleineren Quellen gespeist.

Abbildung 2: Lageplan Gewässer Rockeskyll

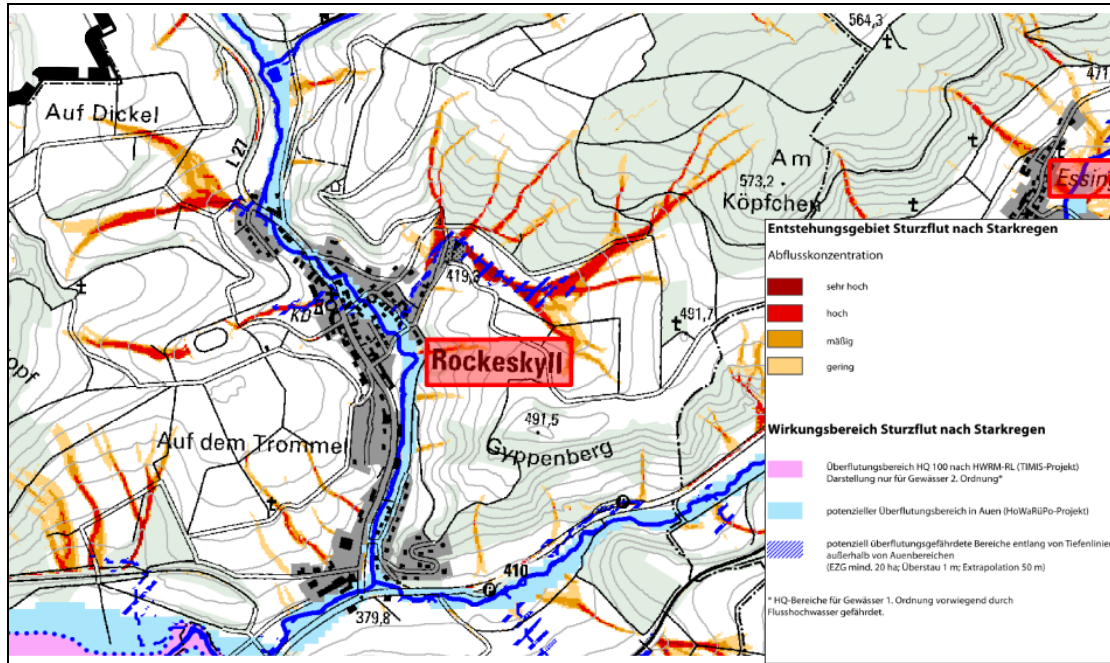
Die folgende Abbildung zeigt einen Ausschnitt aus dem mitgelieferten Kartenmaterial für die Ortsgemeinde Rockeskyll. Dabei werden die Abflusswege sowie die Konzentrationen nach Starkregenereignissen in Rockeskyll verdeutlicht. Die Abflusskonzentrationen werden dabei in verschiedene Klassen unterteilt.

Abbildung 4: Auszug Gefährdungsanalyse Sturzflut nach Starkregen OG Rockeskyll (BGHplan - Umweltplanung und Landschaftsarchitektur GmbH, 2017, S. Plan)

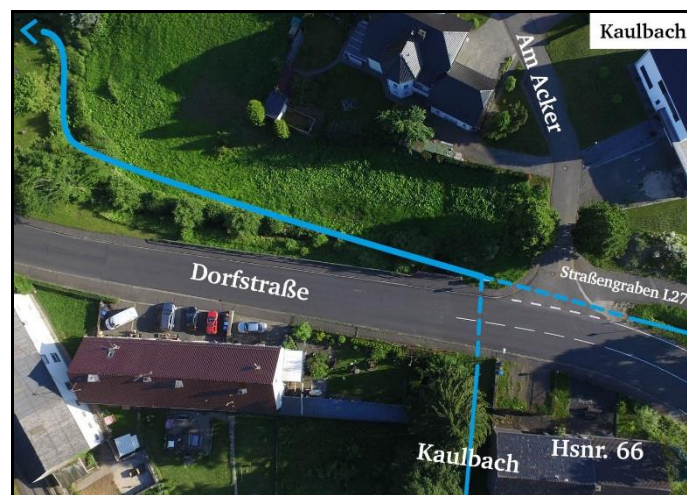
Wie bereits erwähnt, entspringt der Kaulbach nordwestlich von Rockeskyll. Zunächst fließt der Bach ca. 1,9 km in östlicher Richtung, bevor er ca. 400 m nördlich von Rockeskyll nach Süden hin abknickt. Am Knickpunkt mündet der aus nördlicher Richtung kommende „Bach vom Pferd Kopf“ in den Kaulbach. Im Folgenden fließt der Kaulbach von Norden her kommend auf den Ortseingang zu. Kurz vor dem Ortseingang, auf Höhe „Dorfstraße“ Hsnr. 66, quert der Kaulbach das erste Mal die Dorfstraße in Form eines Brückenbauwerks.

Abbildung 7: Erste Querung der Dorfstraße am Ortseingang

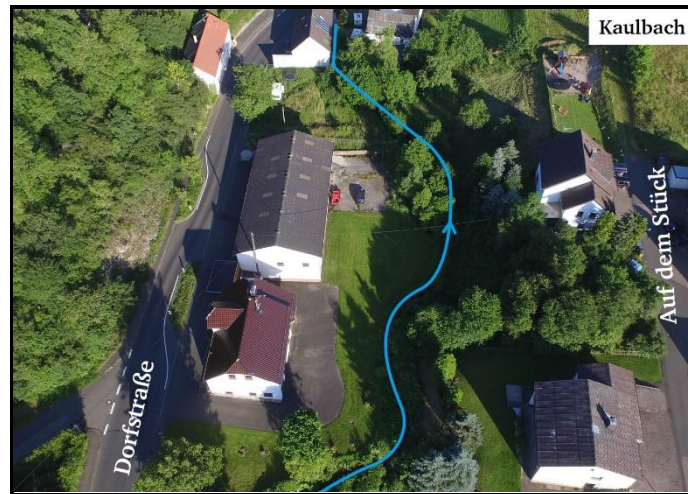
Ferner verläuft der Kaulbach zunächst für einige Meter in südwestlicher Richtung parallel zur Ortsdurchfahrt und windet sich im Anschluss für ca. 150 m hinter eine Häuserzeile.

Abbildung 8: Kaulbach Dorfstraße Hsnr. 57- 51

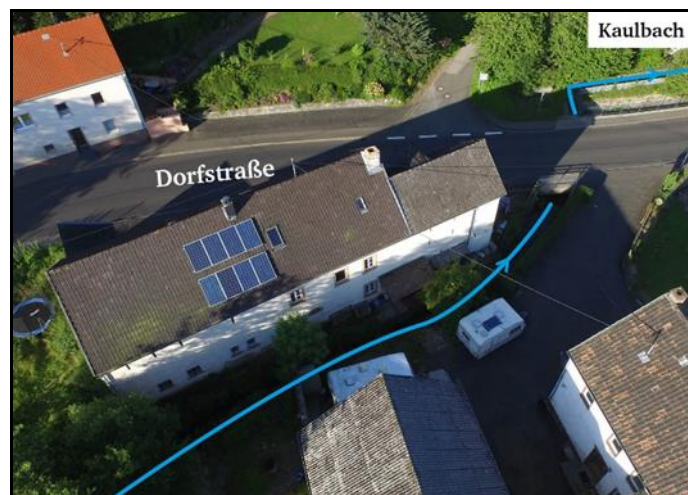
Kurz bevor der Kaulbach wieder hinter der Häuserzeile zum Vorschein kommt, wurde auf einer Länge von ca. 35 m ein Uferverbau in Form einer Beton- und Bruchsteinmauer errichtet. Diese wurde voraussichtlich zur Uferbefestigung der beiden angrenzenden Gebäude bzw. Grundstücke angelegt. Nachdem der Kaulbach den Uferverbau und die Gebäude passiert hat, quert er ein weiteres Mal die Dorfstraße in Form eines weiteren Brückenbauwerks.

Abbildung 9: Zweite Querung Dorfstraße auf Höhe Dorfstraße Hsnr. 51

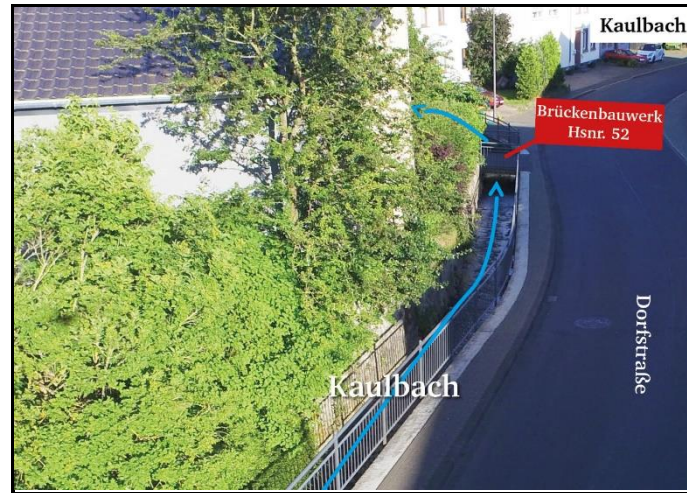
grundstücken, eine Bruchsteinmauer. Zudem ist die Sohle in diesem Bereich mit Basaltsteinen gepflastert. In diesem künstlich angelegten Kanal fließt der Kaulbach ca. 65 m parallel zu Dorfstraße.

Abbildung 10: Paralleler Verlauf des Kaulbach, zur Dorfstraße im verbauten Gerinne

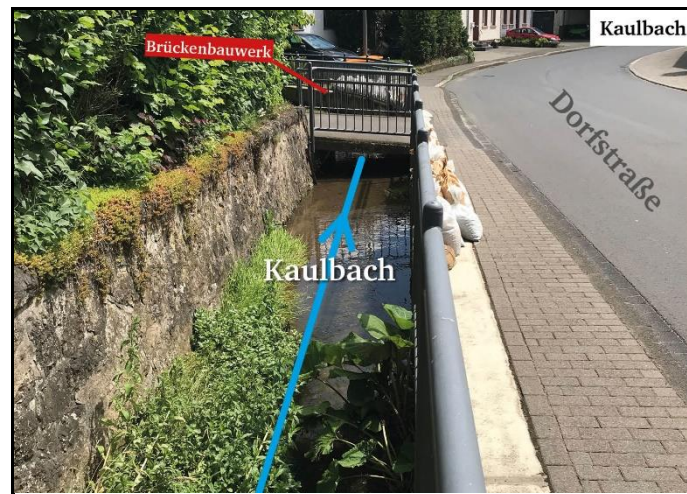
Auf Höhe der Dorfstraße Hsnr. 52 unterfließt der Kaulbach eine weitere kleine Brücke, welche als Zufahrt für das angrenzende Grundstück dient. Flussabwärts der Brücke existiert lediglich ein einseitiger Verbau als Abgrenzung zur Dorfstraße.

Abbildung 11: Gerinne Kaulbach, kurz vor Brücke Dorfstraße Hsnr. 52

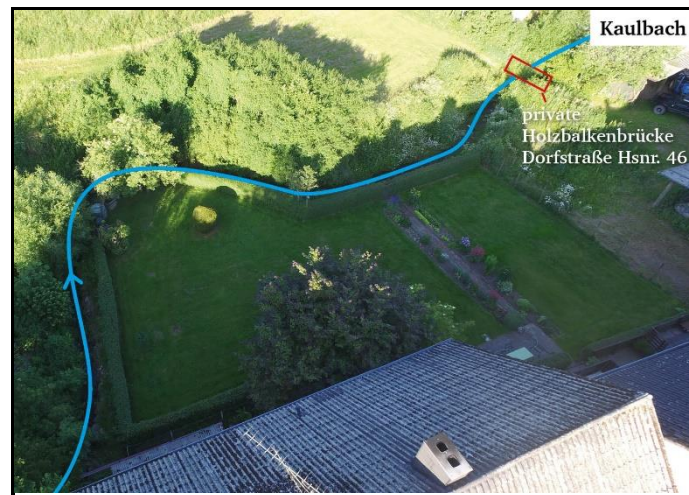
diesem Bereich ist der Bach vergleichsweise eng ausgeführt. Die Situation wird durch einen starken Pflanzenbewuchs zusätzlich verschärft. Auf Höhe des Grundstücks Dorfstraße Hsnr. 46 wurde eine private Brücke aus mehreren Holzbalken errichtet. Diese verbindet den Garten des Grundstücks mit einer gegenüberliegenden Wiese. Hinter dieser Holzbalkenbrücke passiert der Kaulbach weitere Grundstücksgrenzen sowie einen Kinderspielplatz. Dabei sind in diesem Bereich die Ufer nochmals mittels Bruchsteinmauern gesichert.

Abbildung 12: Verlauf der Kaulbach vorbei an rückwärtig gelegenen Grundstücken Hsnr. 50-46

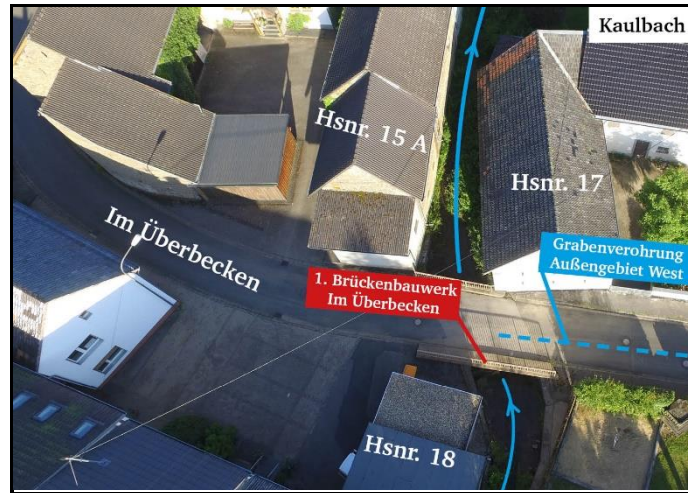
werks wird der Kaulbach durch zwei, direkt neben dem Fluss errichtete Gebäude, begrenzt. Nachdem der Kaulbach zwischen diesen beiden angrenzenden Gebäuden hindurchgeflossen ist, ändert sich die Gewässerstruktur grundlegend.

Abbildung 14: Situation erstes Brückenbauwerk "Im Überbecken"

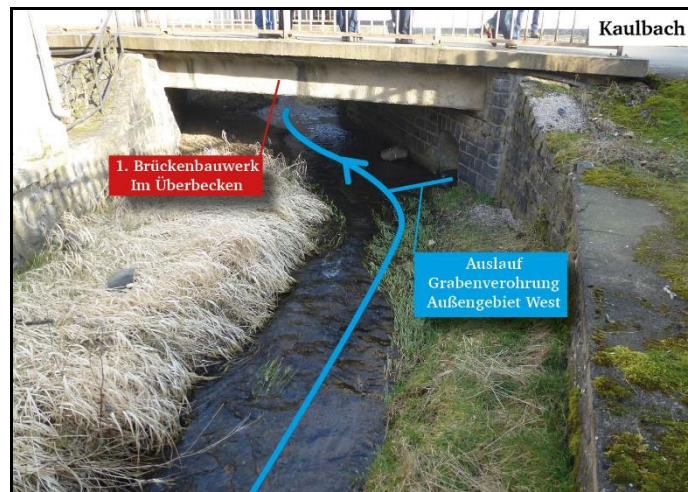
Abbildung 15: Freier Brückenquerschnitt, erstes Brückenbauwerk "Im Überbecken"

Flussaufwärts der Brücke wurde ein beidseitiger Verbau in Form einer Bruchsteinmauer errichtet. Dieser Verbau schließt direkt an die Widerlager der Brücke an. Flussabwärts grenzt die Brücke direkt an zwei Gebäude. Zwischen diesen beiden Gebäuden fließt der Kaulbach, nach passieren der Brücke, hindurch. Die beiden Häuser besitzen einen Abstand von ca. 6 m zueinander und bilden somit die seitliche Begrenzung des Bachbetts. Das heißt, dass das Bachbett flussabwärts der Brücke sich um ca. 1,5 m aufweitet. In beiden Widerlagern der Brücke mündet jeweils ein parallel zur Fahrbahn befindlicher Kanal in den Kaulbach. Dabei handelt es sich zum einen um die Entwässerung des Grabens aus dem Außengebiet und zum anderem um einen Regenwasserkanal der Straße "Im Überecken".

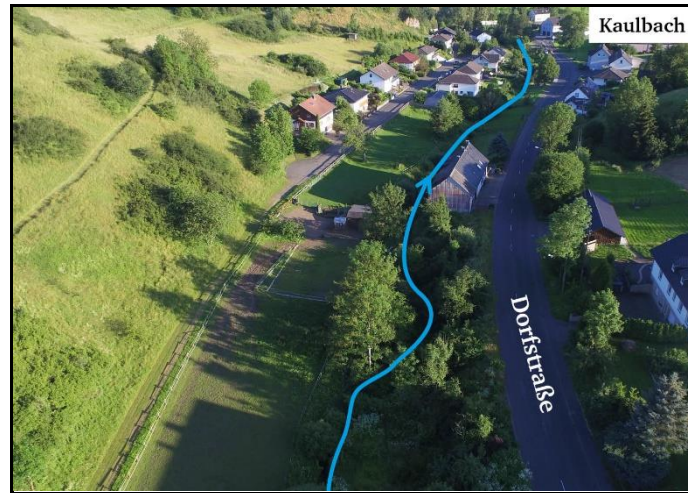
Abbildung 18: Gewässerverlauf Richtung südlichem Ortsausgang, parallel zur Dorfstraße

Von hier an fließt der Bach weiter in südlicher Richtung parallel zur Dorfstraße. Dabei quert er noch eine Fußgängerbrücke sowie ein weiteres Brückenbauwerk der Straße „Im Dreisbach“. Zwischen Kaulbach und Dorfstraße befinden sich in diesem Bereich einige

Wohnhäuser sowie Gartenanlagen. Am südlichen Ortsausgang mündet der Kaulbach in den von östlicher Richtung kommenden Hangelsbach. Die Gewässerstruktur hat sich in dem letzten Teilabschnitt nicht weiter verändert.

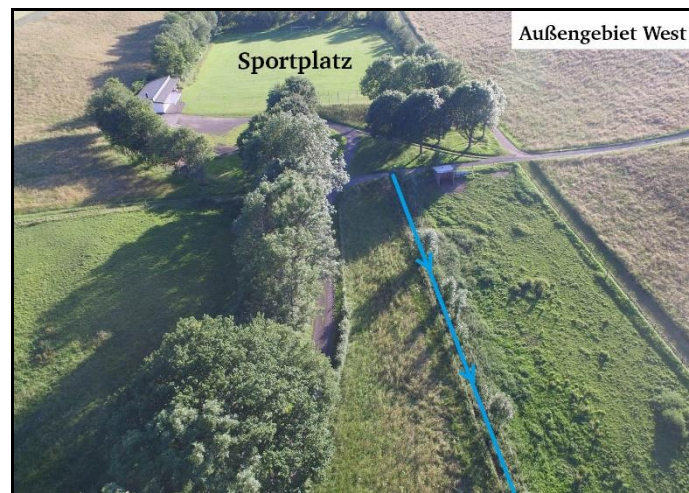
Wie bereits erwähnt, befindet sich ca. 1 km westlich von Rockeskyll der Rockeskyller Kopf, ein erloschener Vulkankomplex mit einer Höhe von ca. 554 m ü.NN (Landesamt für Vermessung und Geobasisinformation Rheinland-Pfalz, 2018). Unterhalb des Gipfels befinden sich mehrere landwirtschaftlich genutzte Flächen sowie die Sportplatzanlage von Rockeskyll. Das gesamte Areal besitzt eine Hangneigung in Richtung Rockeskyll. Ein Großteil der Flächen ist über ein Grabensystem miteinander verbunden. Das Grabensystem mündet unterhalb des Sportplatzes in einen gemeinsamen offenen Graben. In diesem Graben wird das Oberflächenwasser dieser Flächen gesammelt und in Richtung Rockeskyll abgeleitet. Der Graben besitzt eine Gesamtlänge von ca. 290 m und verläuft mit starkem Längsgefälle in Richtung Ortsmitte. Es handelt sich um einen begradigten bzw. künstlich angelegten Graben, der über keine Ausuferungsflächen verfügt.

Abbildung 19: Beginn Graben Außengebiet West, unterhalb des Sportplatzes

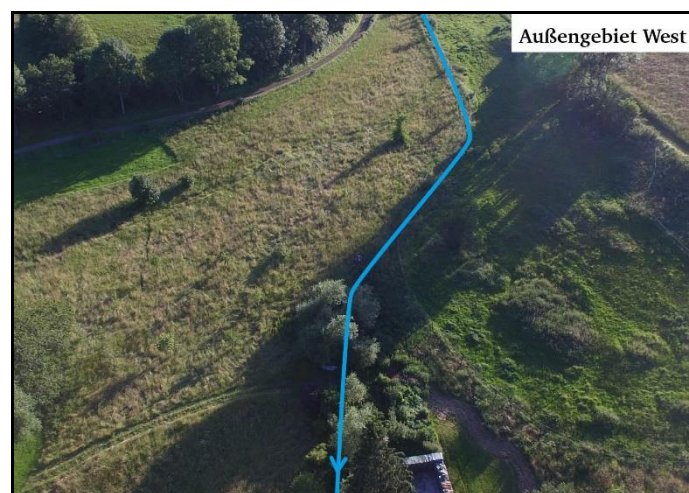
Abbildung 20: Grabenverlauf in Richtung Ortsmitte

Über den gewässerökologischen Zustand können keine konkreten Aussagen getroffen werden, da der Graben von privaten Weide- und Wiesenflächen umgeben ist. Zudem sind seine Böschungsbereiche sehr stark mit Hecken, Sträuchern sowie Bäumen bewachsen. Insgesamt liegt er in sehr unwegsamem Gelände. Es wird angenommen, dass das Oberflächenwasser aufgrund der geradlinigen Führung des Grabensystems ungebremst in Richtung Ortschaft fließt. Im unterem Bereich mündet der Graben in einen Durchlass, welcher ca. 10 m unter einer Hofeinfahrt hindurch verläuft und anschließend in einem weiteren kurzen Graben mündet. Nördlich der Kirche mündet der kurze Graben nach ca. 20 m geradlinigem Verlauf in einen Einlaufschacht. Dieser ist an einen Regenwasserkanal angeschlossen, welcher am ersten Brückenbauwerk Im Überecken in den Kaulbach mündet.

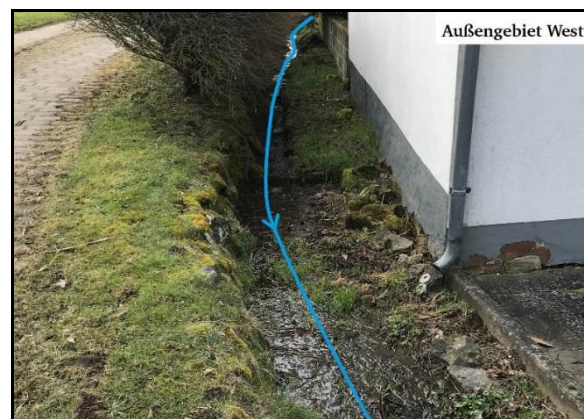
Abbildung 21: Graben hinter des Durchlasses unmittelbar vor Einlaufbauwerk

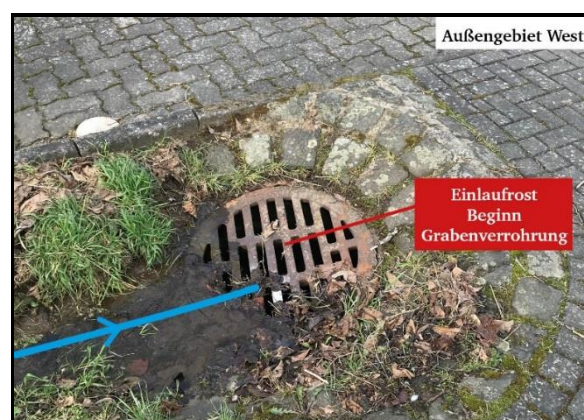
Bei dem Einlaufschacht handelt es sich um ein runden Betonschacht mit einem Durchmesser DN 800 und einer Tiefe von ca. 0,8 m. Die Sohle des Schachtbauwerks ist ebenfalls aus Beton gefertigt und stark abgängig. Über eine kurze Haltung ist der Schacht mit einem Kanal verbunden. Die Schachtabdeckung ist mit einem Einlaufrost versehen. Die lichte Weite der Abdeckung beträgt DN 625. Um die Schachtabdeckung ist eine zweizeilige Aufkantung aus Pflastersteinen errichtet worden. Diese soll verhindern, dass das abfließende Oberflächenwasser aus dem Graben über das Einlaufrost hinweg schießt.

Abbildung 22: Einlaufbauwerk Grabenverrohrung

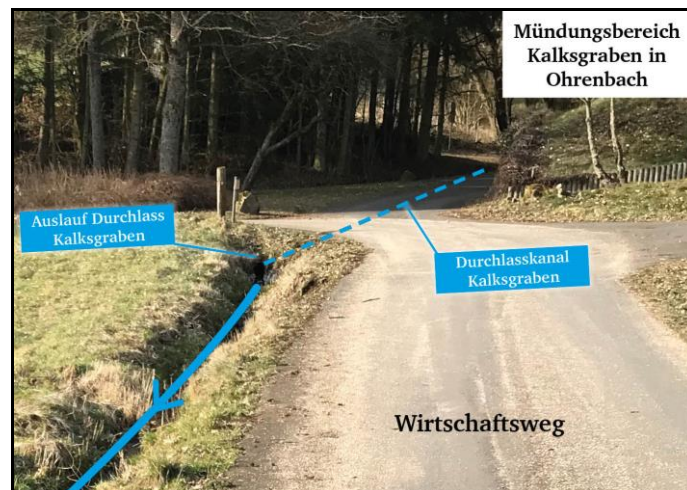
Gespeist wird dieser u. a. von einem Durchlasskanal des „Kalksgraben“, welcher die nördlich liegenden Hangflächen entwässert. Der Durchlasskanal verläuft entlang eines Wirtschaftsweg's und mündet etwa auf Höhe des Trinkwasserhochbehälters in den Ohrenbach.

Abbildung 23: Mündungsbereich Durchlasskanal Kalksgraben in Ohrenbach Graben

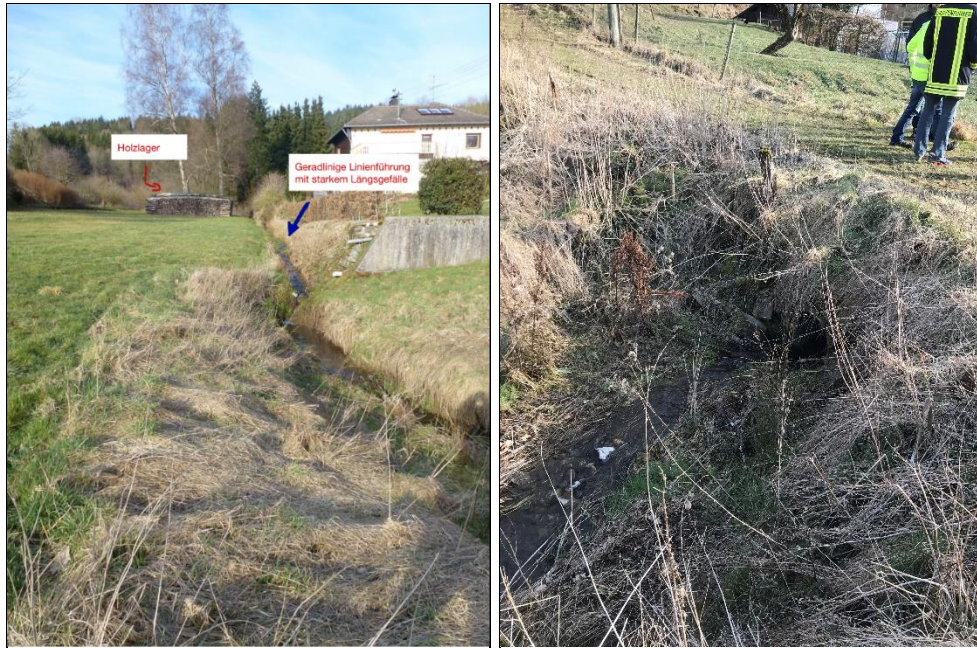
Kurz vor der Bebauung der Straße „Im Überecken“, mündet der Graben zunächst in einen Durchlasskanal DN 700, welcher nach ca. 20 m in dem Garten des Privatgrundstücks „Im Überecken“ Hsnr. 8 endet. Der Durchlasskanal wurde unter einem Wirtschaftsweg in das angrenzende Privatgrundstück hineinverlegt.

Abbildung 24: Bachverlauf Ohrenbach samt Mündungsbereich Durchlassverrohrung DN 700

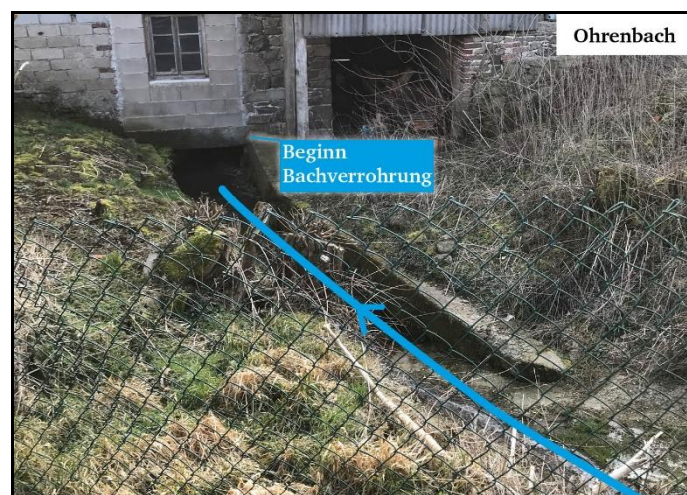
Im Folgendem fließt der Ohrenbach ca. 10 m in einem gemauerten Rechteckgerinne auf die Bebauung zu. Auf Höhe einer Scheune mündet der Graben in einer Bachverrohrung, welche sehr flach unter dem Gebäude hindurchgeführt wird. Diese Verrohrung wird unter dem Gebäude sowie der dazugehörigen Hofeinfahrt hindurchgeführt.

Abbildung 25: Mündungsbereich Ohrenbach in Bachverrohrung auf Höhe Scheune, "Im Überecken" Hsnr. 6

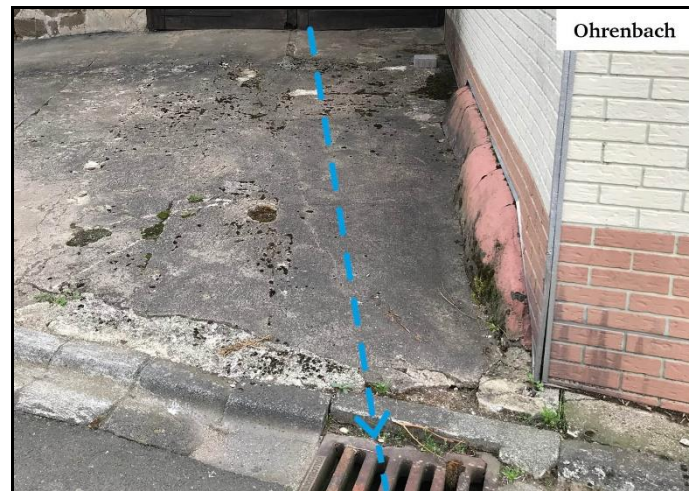
Abbildung 26: Bachverrohrung unter Scheune und Hofeinfahrt, "Im Überecken" Hsnr. 6 auf ersten Kontrollschacht

In der Straße "Im Überecken" wird die Bachverrohrung über drei Kontrollschächte zum zweiten Brückenbauwerk "Im Überecken" geleitet, wo die Bachverrohrung anschließend in der Kaulbach mündet.

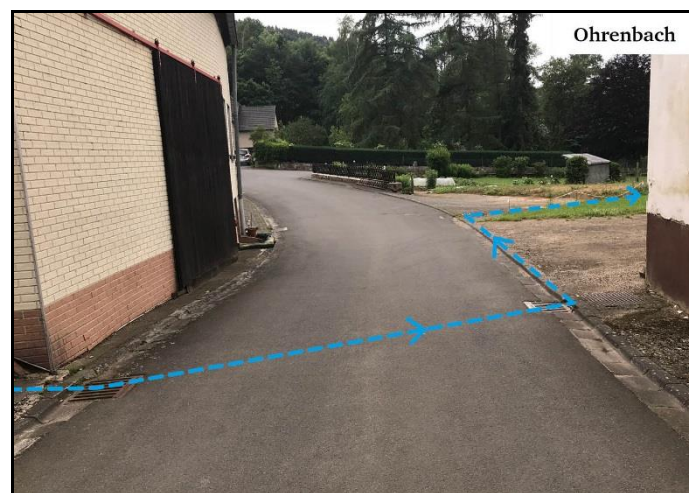
Die Abdeckungen der Kontrollöffnung sind dabei zum Teil als Straßenablaufelemente ausgebildet. An zwei der drei Kontroll- bzw. Revisionsöffnungen werden dabei erhebliche Richtungsänderungen von bis zu 90 Grad vorgenommen. Die gesamte Bachverrohrung ist sehr flach und mit einem geringen Gefälle ausgeführt.

Abbildung 27: Verlauf Bachverrohrung Ohrenbach, in der Straße "Im Überecken" samt Kontrollschächten

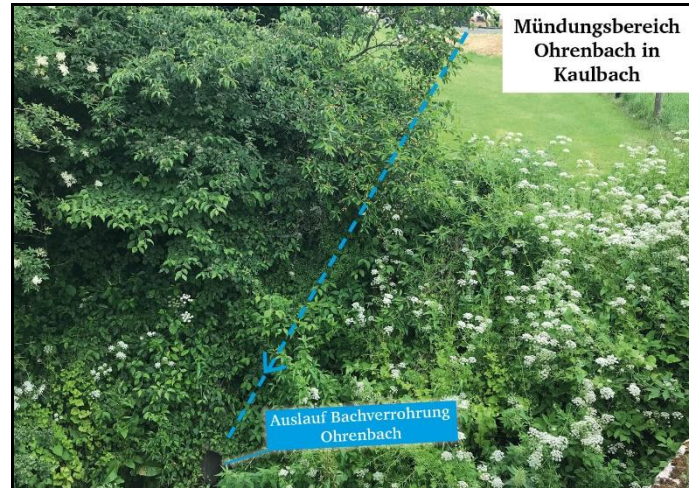
Abbildung 28: Mündungsbereich Bachverrohrung in Kaulbach bei 2. Brückenbauwerk, "Im Überecken"

Über die gesamte Bachverrohrung lagen zum Zeitpunkt dieser Ausarbeitung keine Bestandsunterlagen von Seiten der Ortsgemeinde und der Verbandsgemeinde vor. Der Verlauf der Bachverrohrung wurde bei Ortsterminen mittels Fließversuchen und Gesprächen mit verschiedenen Anwohnern rekonstruiert.

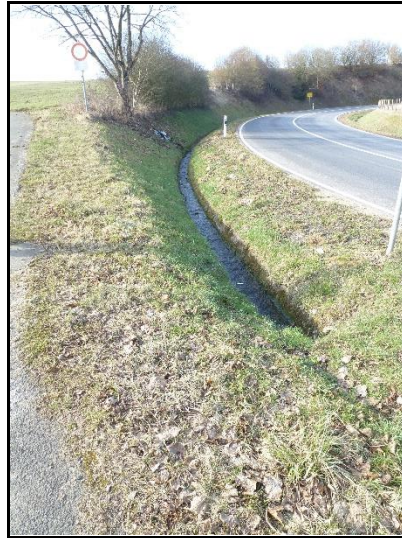
Wassermengen aufgefangen und abgeleitet werden, allerdings verschlammten bzw. verstopften diese in der Folge, sodass das Wasser weiter wild in Richtung Ortsmitte abfloss. Schäden sind in diesem Bereich durch das wild abfließende Wasser nicht entstanden. Allerdings führte es zu Behinderungen des Straßenverkehrs in der Ortsdurchfahrt und zu einer Verschärfung der Situation in den tiefer liegenden Ortsteilen. Dies wird in den folgenden Kapiteln 4.2 und 4.3 näher beschrieben.

Abbildung 29: Entwässerungsgraben L27 kurz vor Ortseingang. Blickrichtung nach Norden.

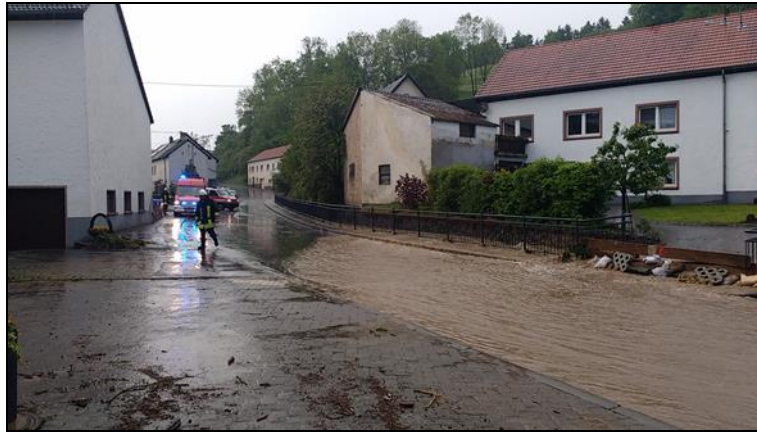
Die bei Starkregen abfließenden Wassermassen aus den Kaulbach stauen sich aufgrund der großen Wassermengen, sowie der vorherrschenden Engstelle, vor dem Brückenbauwerk auf und überströmen den seitlichen Verbau des Gerinnes am Tiefpunkt in Richtung Dorfstraße.

Abbildung 30: Aufstau am Brückenbauwerk Hsnr. 52 am 25.05.2016 (Gerolstein, Freiwillige Feuerwehr, 2016)

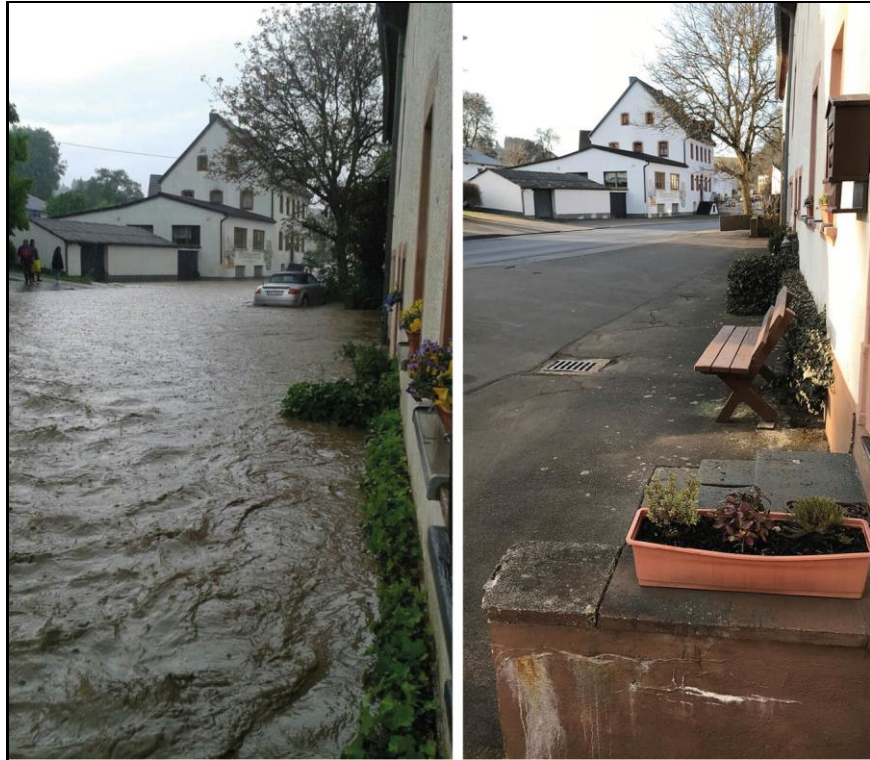
Das Wasser gelangt so auf die Straßenfläche der Dorfstraße. Von hier aus fließt das Wasser wild der Dorfstraße entlang. Hinzu kommt, dass unter Kapitel 4.1 beschriebene abfließende Wasser der Straßenentwässerung L27. Auf Höhe der Dorfstraße Hsnr. 48 liegt eine Geländemulde, wo sich das Wasser zunächst sammelt. Nach dem Füllen dieser Mulde fließt das Wasser weiter entlang der Ortstraße durch Vorgärten und Höfe der Anlieger bis zum Kreuzungsbereich mit der Straße „Im Überecken“. Durch ebenerdige Kellerlichtschächte, Garagentore und Türen gelangt das Wasser in die Gebäude und deren Keller.

Abbildung 31: Sturzflut durch die Dorfstraße am 28.05.2018

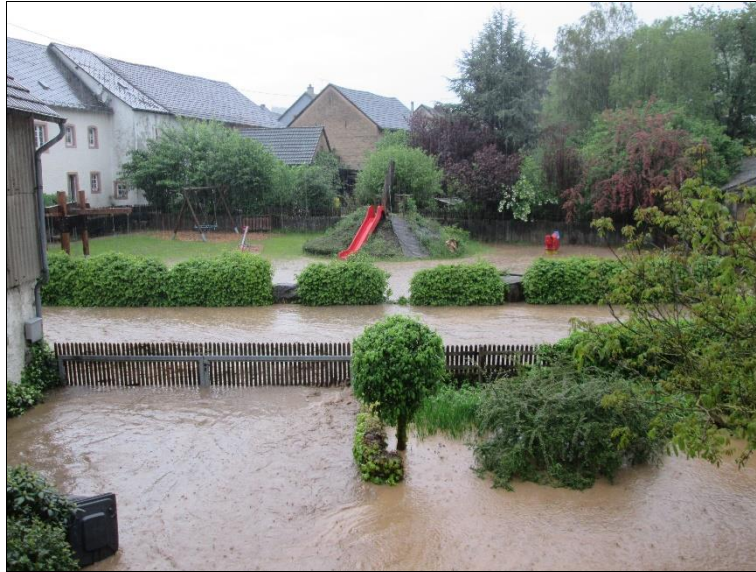
Abbildung 32: Blick von Gebäude Hsnr. 17, Im Überecken, Richtung Spielplatz

Bei dem Starkregenereignis vom Mai 2016 ist es rund um diesen Bereich zu erheblichen Abflussproblemen und Überschwemmungen gekommen. Diese Abflussprobleme stellen sich wie folgt dar:

Das durch den Kaulbach abfließende Wasser staut sich vor dem Brückenbauwerk und überschwemmt in der Folge den direkt angrenzenden Spielplatz. Das unter Kapitel 4.2 erwähnte, über die Dorfstraße zufließende Wasser gelangt aufgrund der Straßenneigung ebenfalls zu dieser Brücke. Der Aufstau vor dem Brückenbauwerk und die Flutung des angrenzenden Spielplatzes verhindern ein Zufließen des Wassers auf der flussaufwärts gelegenen Seite der Brücke. Das über die Dorfstraße zufließende Wasser überschwemmt zunächst das etwas tiefer gelegene Grundstück Hsnr. 15a. Anschließend fließt das Wasser, aufgrund der Brückenkappe, über die Brücke auf die andere Uferseite. Durch das Wasser kommt es hier ebenso zu Überschwemmungen und Schäden an Hofeinfahrten und Gebäuden.

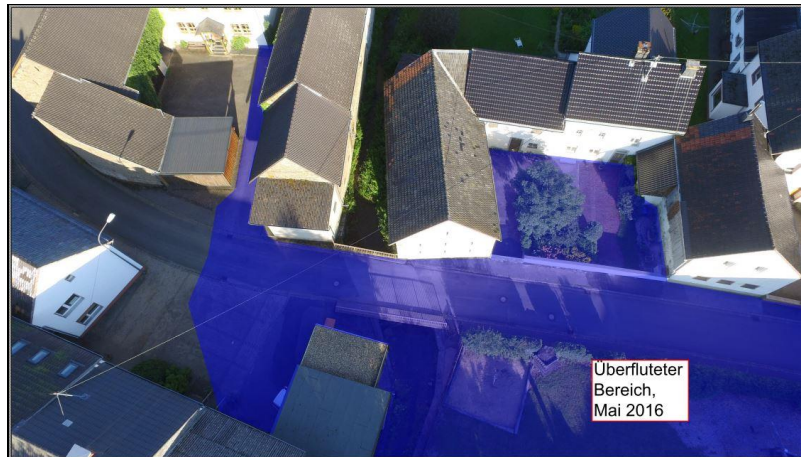
Abbildung 33: Überschwemmter Bereich, Im Überecken am 28.05.2016

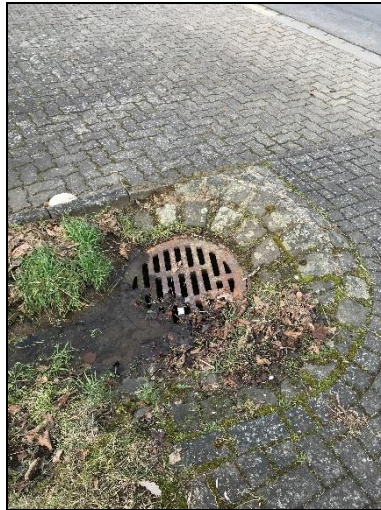
An dem Einlaufschacht des Grabens kam es in der Vergangenheit immer wieder, auch bei kleineren Regenereignissen, zu Abflussproblemen. Durch den Graben abfließendes Wasser transportiert Laub, Astwerk, Geröll, Schlamm und Sand zu dem Einlaufrost. Das mitgeführte Material setzt den Einlaufrost zu und verstopft es im Anschluss. Der freie Querschnitt des Einlaufschachtes ist recht klein, sodass schon eine geringe Laubmenge ausreicht um den Einlauf zu verstopfen. In der Folge überströmt das abfließende Wasser den Einlaufschacht und tritt so auf die Straßenfläche der Dorfstraße. Von der Dorfstraße fließt das Wasser der Straßenneigung folgend zu dem ersten Brückenbauwerk "Im Überecken". Laut den Aussagen einiger Anwohner kam es in der Vergangenheit bereits bei Trockenwetterabfluss zum Überströmen des Einlaufschachtes. Grund dafür war immer ein verstopfter Einlaufrost

Abbildung 34: Einlaufrost, Grabenverrohrung Außengebiet West

Einer der Gründe für das Überströmen des Einlaufbauwerks ist dessen hydraulisch ungünstige Form. Zudem ist der Stababstand des Einlaufrostes offensichtlich zu klein gewählt, da bereits geringe Laubmengen ausreichen um den Rost zu verstopfen. Da der Rost direkt auf den Schacht gesetzt ist, besteht keine Möglichkeit den Rost zu Umströmen. Ein Notabflussweg auf der Geländeoberfläche ist nicht vorhanden. Eine weitere Ursache liegt in den zum Teil hohen Abflussmengen, welche aufgrund des starken Längsgefälles und des geradlinigen Verlaufs des Grabens sehr schnell in Richtung Einlaufbauwerk geführt werden.

Der Einlaufrost des Grabens sollte baulich umgestaltet werden, da er für die Aufnahme von Oberflächenwasser aus offenen Gräben ungeeignet scheint. Bereits geringe Laubmengen reichen aus, um den Einlauf zu verstopfen. Das neu zu errichtende Einlaufbauwerk inkl. Rechen ist nach den Angaben des Ministeriums für Umwelt (siehe Kapitel 5.4.1) zu errichten.

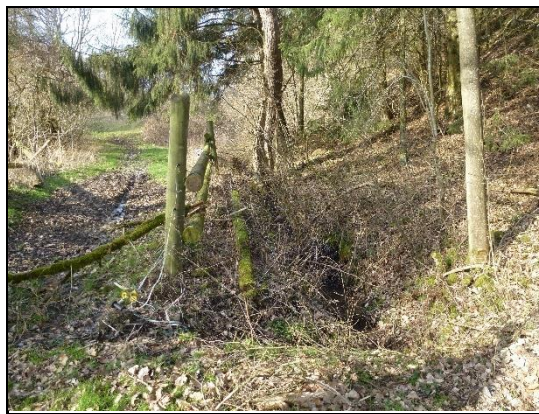
In der Vergangenheit häuften sich die Ereignisse, an denen das aus Kalksgraben abfließende Wasser den Durchlass überströmte. Das überströmende Wasser floss in der Folge wild den Wirtschaftsweg entlang und führte in den tiefer liegenden Ortsteilen zu weiteren Problemen.

Abbildung 35: Kalksgraben, Einlauf Durchlasskanal

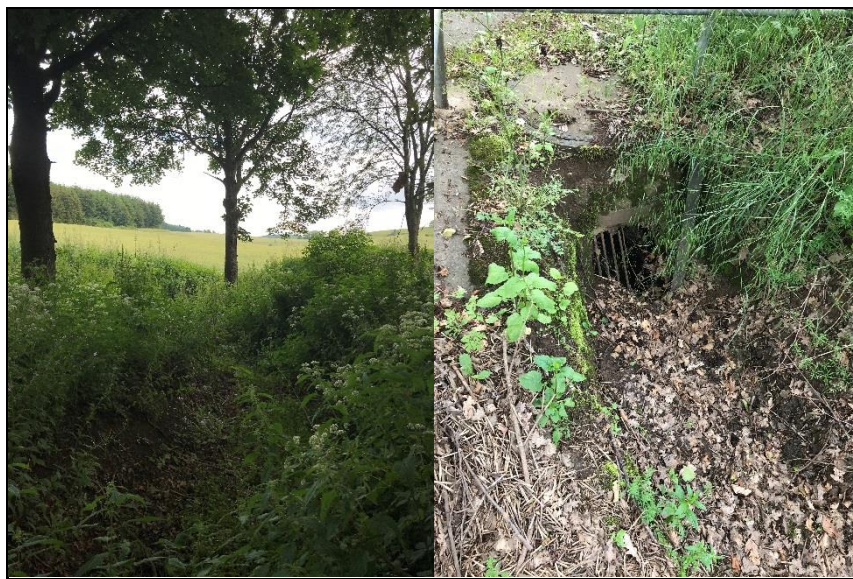
Abbildung 36: Grabensystem und Einlaufbauwerk, Friedhof

Die Gründe für das Überströmen des Einlaufes liegen zum einem an der starken Vegetation und der damit einhergehendem Treibgut- und Totholzresten im Grabenbereich und zum anderem an dem zu kleinen Stababstand des Rechens am Einlauf zu dem Schacht. Bereits geringe Laubmengen reichen aus, um den Rost zu verstopfen. Da der Rost direkt an den Schacht angesetzt ist, besteht keine Möglichkeit, den Rost zu umströmen. Ein Notabflussweg auf der Geländeoberfläche ist nicht vorhanden.

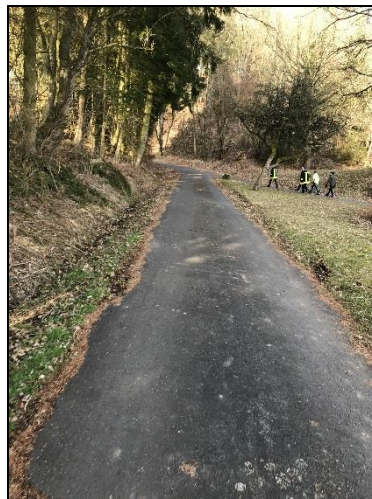
In der Vergangenheit kam es vor allem an den Einläufen der Durchlässe dazu, dass sich Astwerk, Laub, Geröll oder Bodenmaterial ansammelten und diese im Anschluss verschlossen. Das abfließende Wasser staute sich bis zur Straßenkante des Wirtschaftsweges auf und überströmte den Durchlass anschließend. Das somit auf den Wirtschaftsweg gelangte Wasser, floss wild in Richtung Gemeindestraße „In der Ley“. Angrenzende Grundstücke und Häuser wurden durch das abfließende Wasser beschädigt.

Abbildung 37: Entwässerungsgraben Wirtschaftsweg / "Auf der Ley"

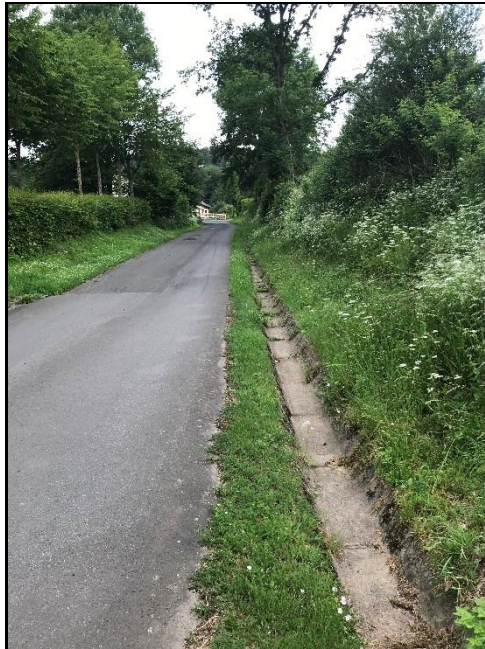
In der Vergangenheit kam es vor allem an dem Durchlass dieses Straßengrabens dazu, dass sich Astwerk, Laub, Geröll oder Bodenmaterial ansammelten und diesen im Anschluss verschlossen. Das Oberflächenwasser staute sich bis zur Straßenkante auf und überströmte den Durchlass anschließend. Anschließend überschwemmte es die Gemeindestraße „Im Überecken“ und führte an angrenzenden Grundstücken zu Schäden.

Abbildung 38: Betonhalbschalen entlang der Gemeindestr. "Im Ohrenpesch"

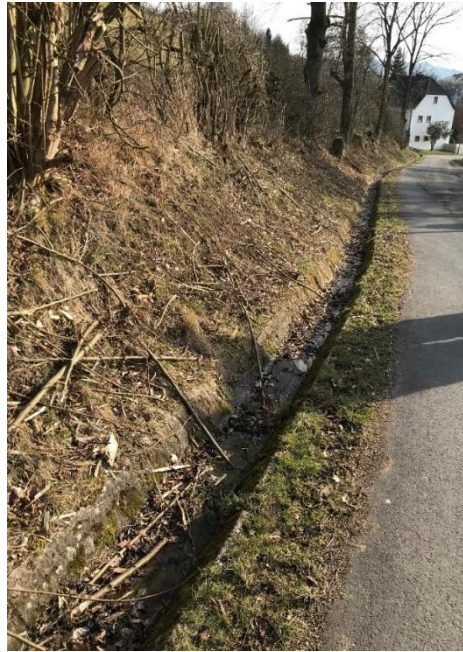
Abbildung 39: Betonhalbschalen entlang Gemeindestr. „Im Ohrenpesch“

Hinzu kommt, dass durch die Betonsohle das Wasser sehr schnell in Richtung Durchlass geführt wird. Die hohen Geschwindigkeiten haben einen direkten Einfluss auf den Totholz- und Teibguttransport. Zudem kann durch die Betonschalen keine Versickerung im Graben stattfinden.

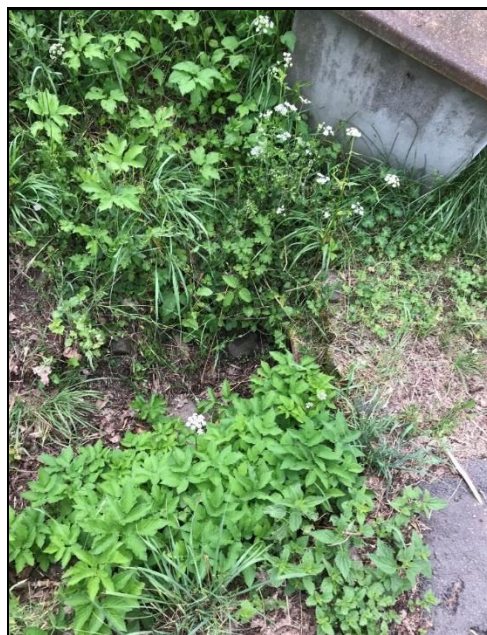
Abbildung 40: Einlaufbereich Durchlassverrohrung

Am Einlaufbereich der Durchlassverrohrung ist keine Rechenanlage vorhanden, welche die Totholzreste vor der Verrohrung zurückhält. Werden Totholzreste in den Durchlass gespült kann dies zu Verstopfungen und anschließendem Überströmen des Durchlasses führen.

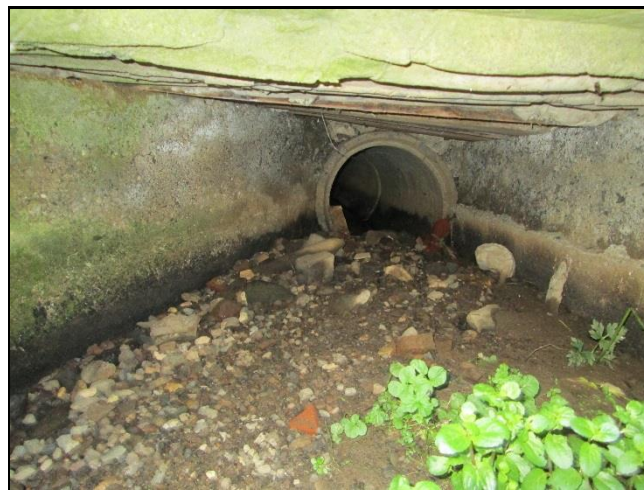
Abbildung 42: Bachverrohrung unter privater Scheune

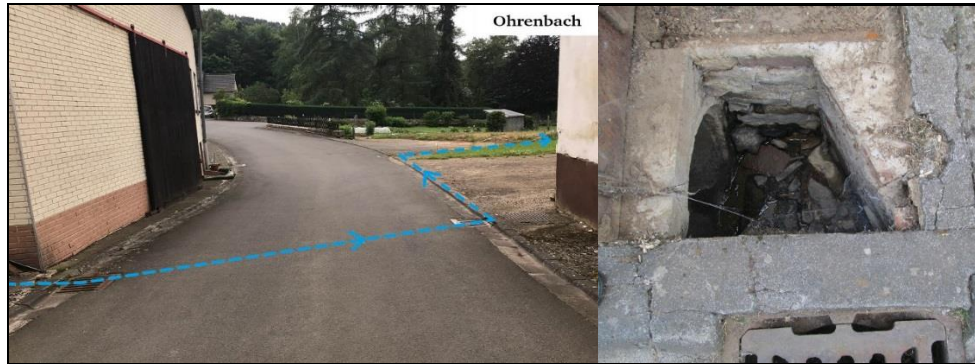
Abbildung 43: Linienführung Bachverrohrung mit 90 Grad Bogen

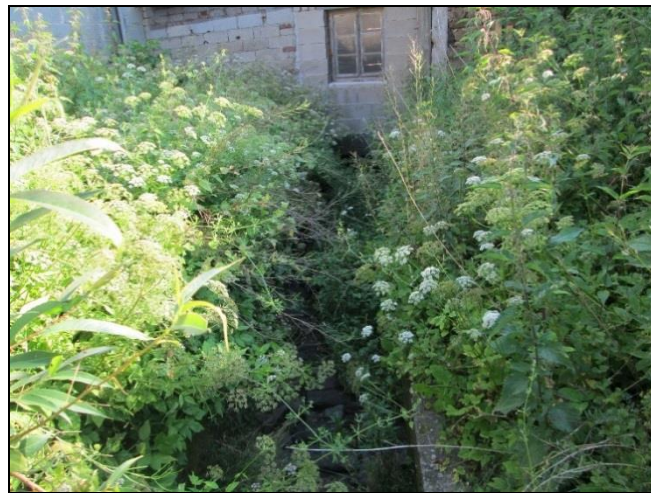
Die starke Vegetation am Einlaufbereich der Verrohrung führt unter anderem dazu, dass Totholzreste und Treibgut in die Bachverrohrung gelangt.

Abbildung 44: Einlaufbereich Bachverrohrung im Sommer 2018

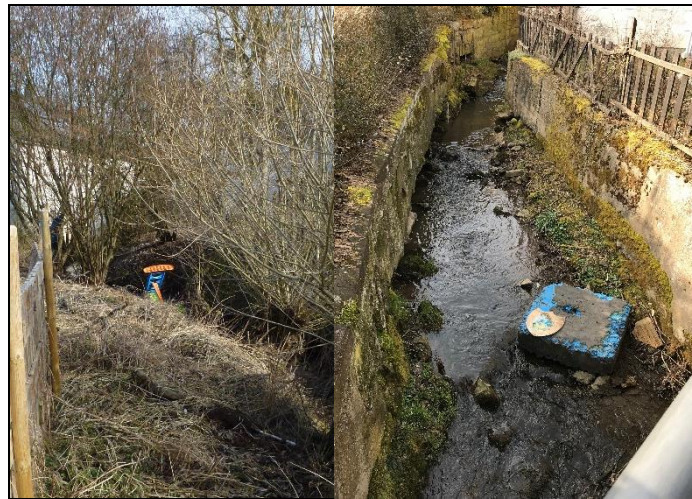
An den Uferbereichen der Rockeskyller Gewässer wurden bei verschiedenen Ortsbesichtigungen Ablagerungen von Bauschutt, Grünschnitt und sonstige vom Abtrieb gefährdete Gegenstände (z. B. Gartenmöbel, Spielgeräte, Brennholz etc.) festgestellt. Diese könnten im Falle eines Hochwassers von der Flutwelle weggespült werden und an den Bachquerungen zu Verklausungen führen. Zudem könnten die mitgespülten Gegenstände weitere Schäden an unterliegenden Grundstücken verursachen. Laut der Aussage eines Anwohners wurde bei dem Starkregenereignis von 2016 unter anderem ein 1.000 Liter Regenwasserfass von der Flutwelle weggespült und verursachte anschließend eine Verstopfung eines Brückenquerschnitts.

Abbildung 45: Spielgeräte im Gewässerkörper der Kaulbach

Die unter 4.11 beschriebene teilweise rechtswidrige Gewässernutzung in Rockeskyll muss dahingehend geändert werden, dass jegliche, vom Abtrieb gefährdete Gegenstände aus dem Gewässerumfeld entfernt oder entsprechend fixiert werden. Dies sollte auch im Eigeninteresse aller Anlieger selbst geschehen, da jeder Grundstücksbesitzer für Schäden haftet, welche durch eine unsachgemäße Lagerung von Gegenständen auf seinem Grundstück verursacht werden (Ministerium für Umwelt, 2017, S. 71).

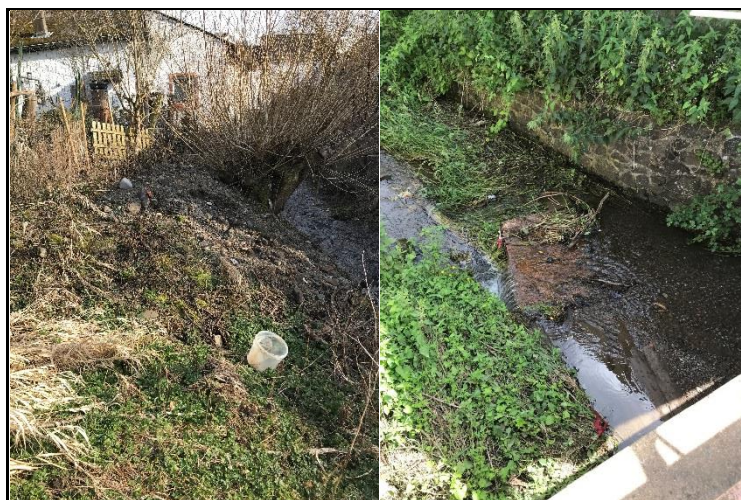
Abbildung 46: Bauschutt und Baumaterial am und im Gewässer

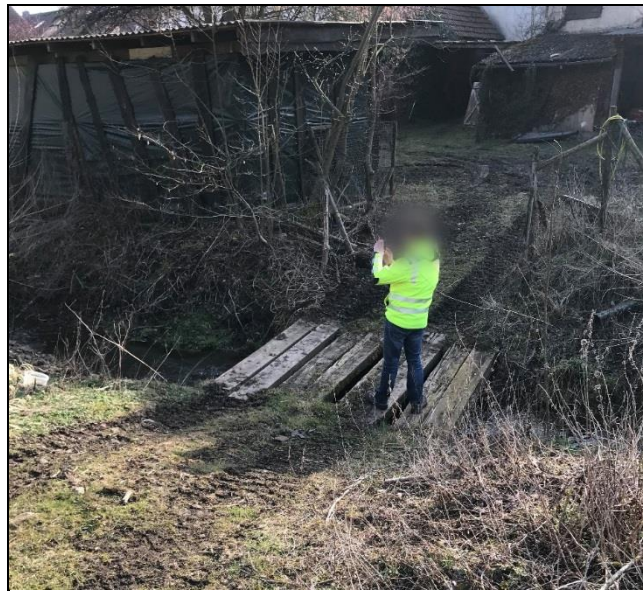
Auf Höhe des Grundstücks Dorfstraße Hsnr. 46 wurde eine private Holzbücke aus mehreren schweren Holzbalken errichtet. Sie dient wohl als Zufahrtsweg für den Gartenbereich des Grundstückes. Die Balken wurden ohne gesonderte Befestigung über den Kaulbach verlegt. Eine Genehmigung für die Kreuzung des Bachlaufs existiert laut Aussagen der Ortsgemeinde sowie der Verbandsgemeinde nicht. Es besteht die Gefahr, dass durch ein Abtreiben der Balken, Verklausungen oder gar Beschädigungen an der Brücke oder den flussabwärtsliegenden Grundstücken auftreten. Zudem stellt diese private Gewässerquerung eine weitere Engstelle im Gewässerbereich des Kaulbaches dar. Bei einem Aufstau an der Brücke und einem anschließenden Nachgeben der Balken würde eine schlagartige Flutwelle entstehen, welche flussabwärts zu weiteren Schäden führen könnte (Patt & Jüpner, Hochwasser-Handbuch, 2013, S. 151).

Abbildung 47: private Holzbalkenbrücke über die Kaulbach, Dorfstraße Hsnr. 46

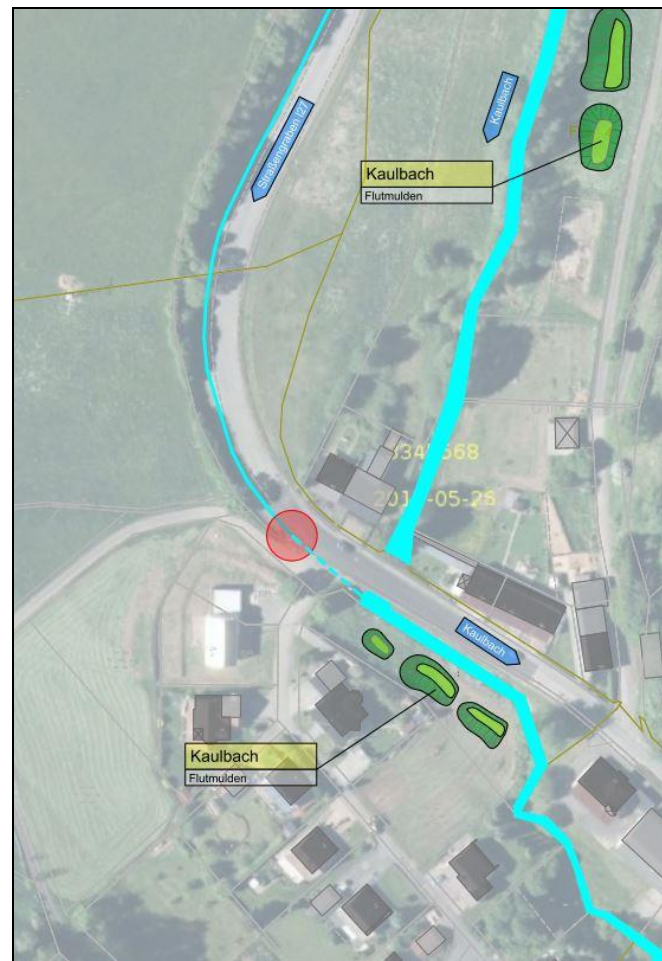
Abbildung 48: mögliche Standorte der Flutmulden

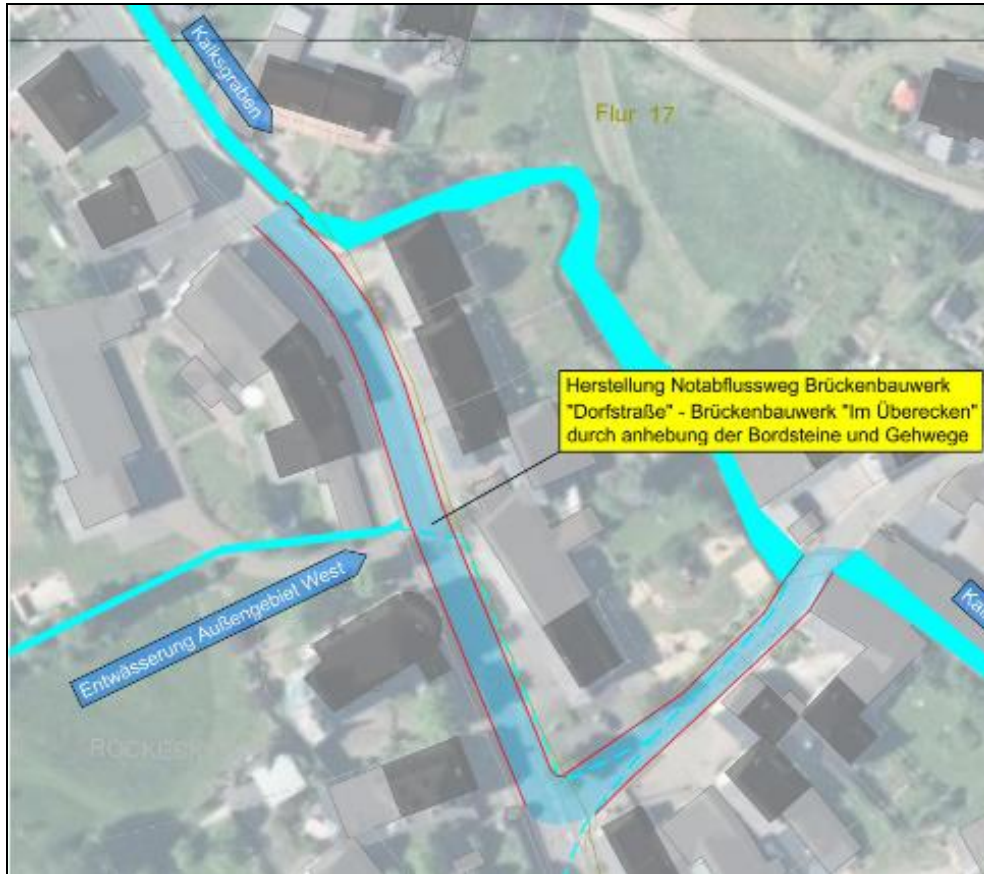
Bei vergangenen Starkregenereignissen floss das Wasser nach dem Übertreten des Ufers an der Engstelle wild der „Dorfstraße“ entlang. Dabei gelangte es auch auf die Privatgrundstücke und führte bei den anliegenden Häusern zu erheblichen Schäden. Ein Notabflussweg über die „Dorfstraße“ könnte geschaffen werden, indem die Bordsteine sowie der Gehwegbereich an einigen Tiefpunkten bzw. Mulden angehoben wird. Das Wasser könnte somit entlang der „Dorfstraße“ bis zum Kreuzungsbereich „Im Überecken“ geleitet werden. In der Straße „Im Überecken“, könnten ebenfalls Bordsteine und Gehwege in den Bereichen der Hofauffahrten angehoben werden um das Wasser über die Straßenfläche schadlos abzuleiten. Zum Schutz der Privatgrundstücke könnte eine durchgehende Mauer mit mobilen Schutzelementen in den Einfahrtbereichen errichtet werden. An offiziellen Notabflusswegen sind diese privaten Objektschutz bis zu 60 % förderfähig.

Abbildung 49: Planung Notabflussweg über Dorfstraße – “Im Überecken“
