Erläuterungsbericht

Starkregen- und Hochwasservorsorgekonzept für die Ortsgemeinde Rockeskyll

Auftraggeber:
Verbandsgemeinde Gerolstein

INGENIEURBÜRO
Reihsner

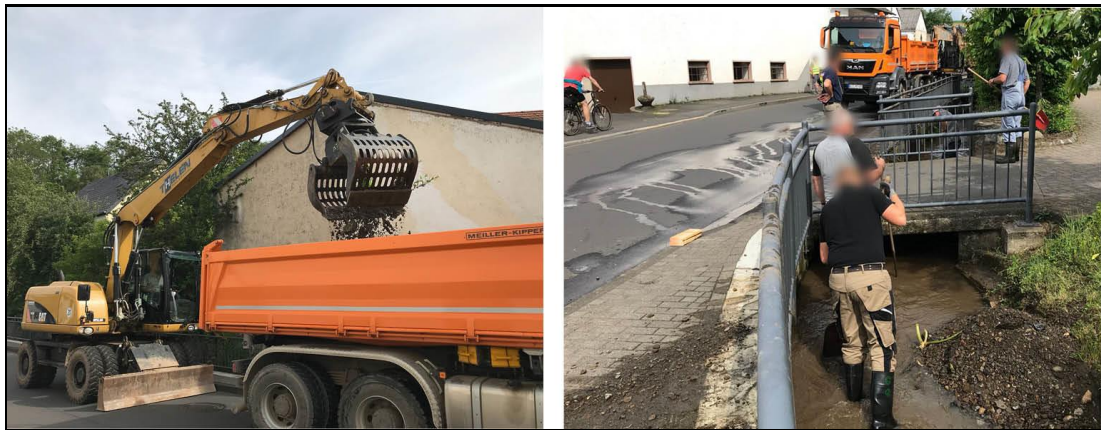
Die Ablagerungen in der Sohle haben einen erheblichen Einfluss auf die Abflussleistung des Gerinnes. Durch eine turnusmäßige Entfernung dieser Ablagerungen könnte die Abflussleistung auf einem konstanten Niveau gehalten werden. Eine regelmäßige Reinigung des Sohlbereichs, im Bereich der Brücke, könnte die Gefahr eines Aufstaus reduzieren. Es wird empfohlen, dies in turnusmäßigen Abständen zu veranlassen. Dazu könnte z. B. ein Kanal Spül- und Saugwagen verwendet werden, da das Material im Sohlbereich, mit Ausnahme der Bruchsteinziegel aus der Mauer, sehr feinkörnig ist.

Abbildung 50: Bilder Gerinne Reinigung Kaulbach, FF Rockeskyll, 16.06.2018

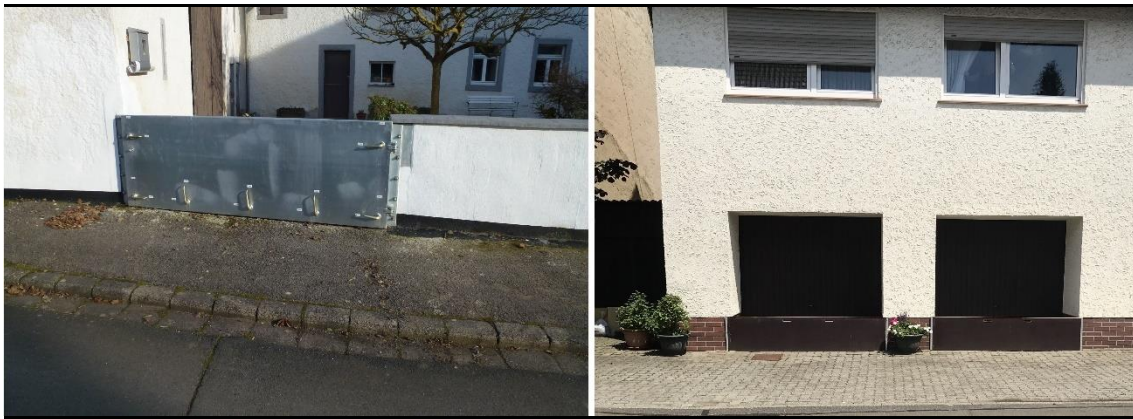
Die Schadensminimierung in Gebäuden hat das Ziel, Räume mit hochsensibler Ausstattung gegen Eindringen von Wasser zu schützen. Dies gilt insbesondere für die Stromversorgung, Heizungsanlagen, Gastanks und Wohnräume mit Wertgegenständen. Dies kann sichergestellt werden, indem sensible Anlagenteile/Wohnbereiche über das Hochwasserniveau verlagert werden oder indem diese Räume abgeschottet werden können z. B. mit Flutstoren. Zudem sollten funktionstüchtige Sicherungen vor Kanalarückstau in Form von Rückstauklappen oder Hebeanlagen vorhanden sein (Ministerium für Umwelt, 2017, S. 67-70).

Abbildung 51: Objektschutzmaßnahmen “Im Überecken“ 17, Dorfstraße 48

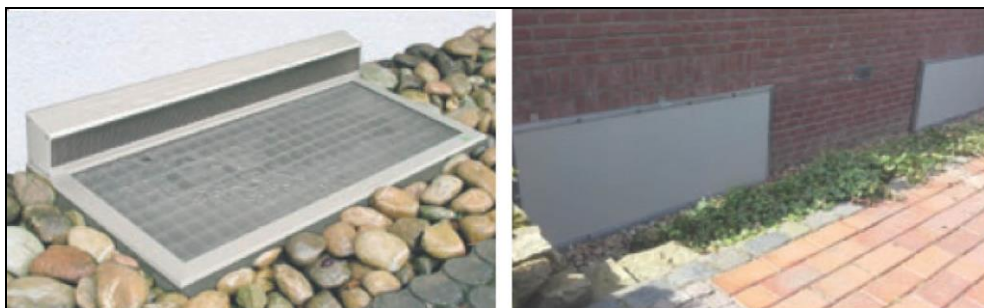
Abbildung 52: Beispiel-Bilder, Abdichtung Lichtschacht, mobile Fensterklappen (Stadtentwässerungsberiebe Köln, AöR, 2018, S. 22)

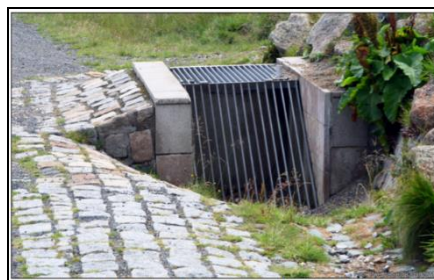
Abbildung 54: Beispiel eines Einlaufbauwerks mit Rechen (Halbach, 2012)

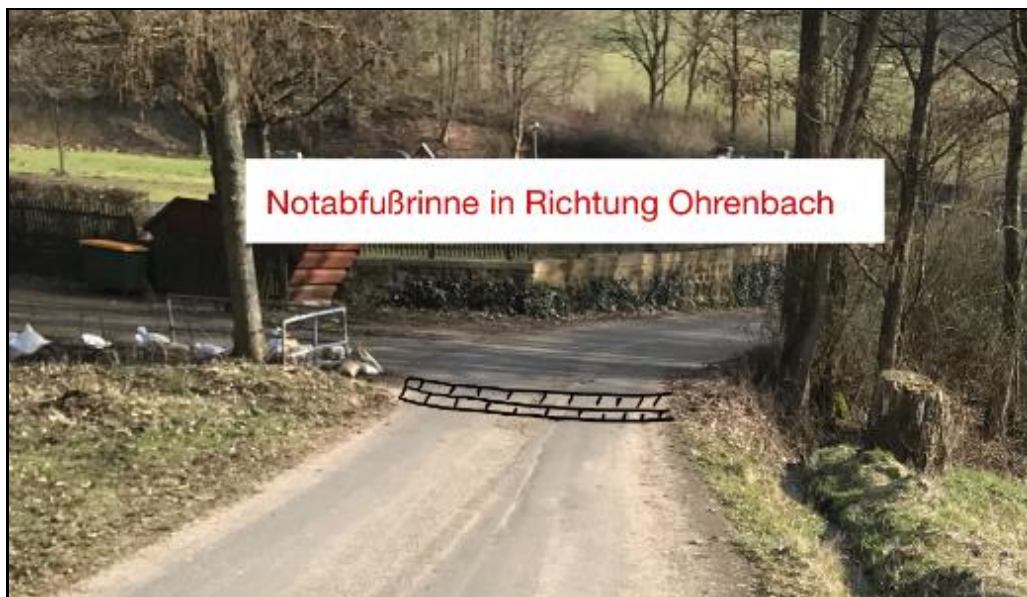
Abbildung 55: Notabflussrinne in Richtung Ohrenbach

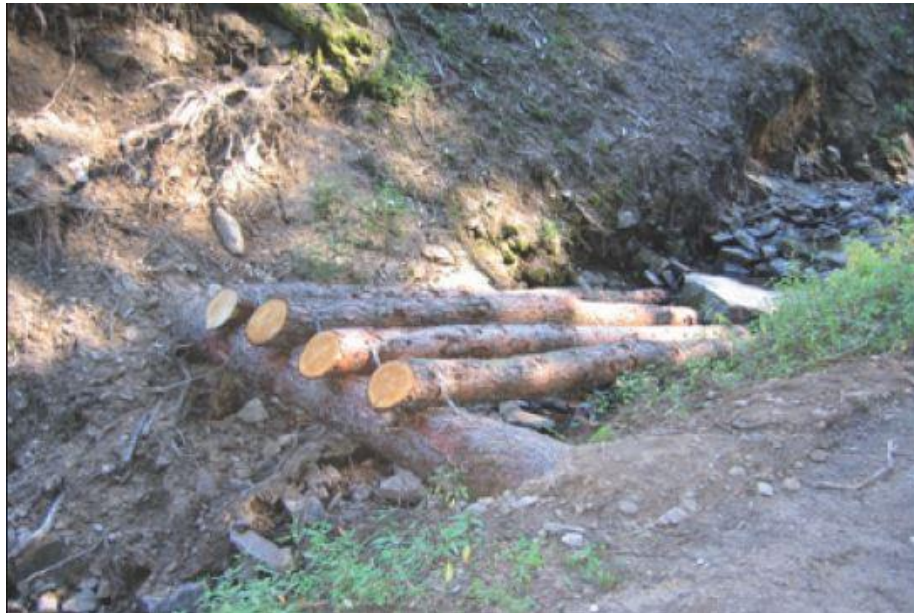
Abbildung 56: Beispiel einfacher Totholz u. Treibgutrechen (Informations- und Beratungszentrum Hochwasservorsorge Rheinland-Pfalz, WBW Fortbildungsgesellschaft für Gewässerentwicklung mbH, 2013, S. 35)

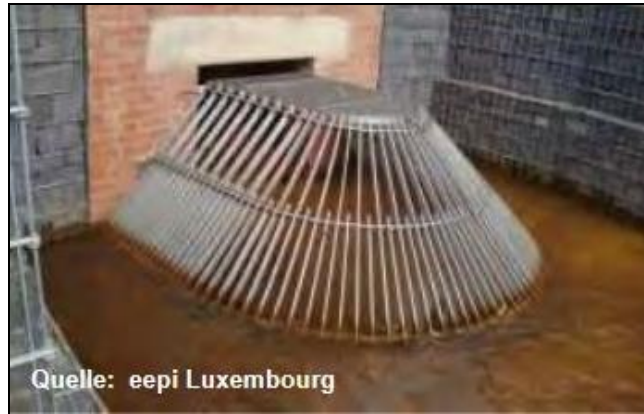
Abbildung 57: Beispielbild 3D Rechen samt Geröllfang (Ingenieurbüro eepi Luxembourg Sàrl, Michael Buschlinger, 2015)

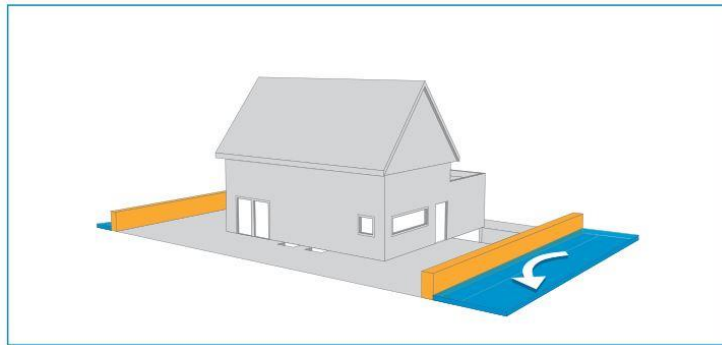
Abbildung 58: Abschirmung des Gebäudes (Stadtentwässerungsberiebe Köln, AöR, 2018, S. 16)

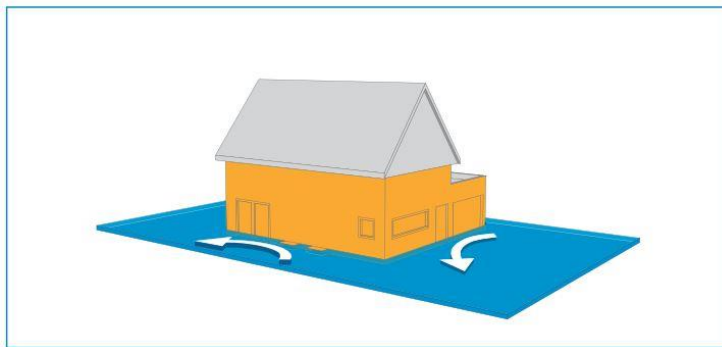
Abbildung 59: Abdichtung des Gebäudes (Stadtentwässerungsberiebe Köln, AöR, 2018, S. 16)

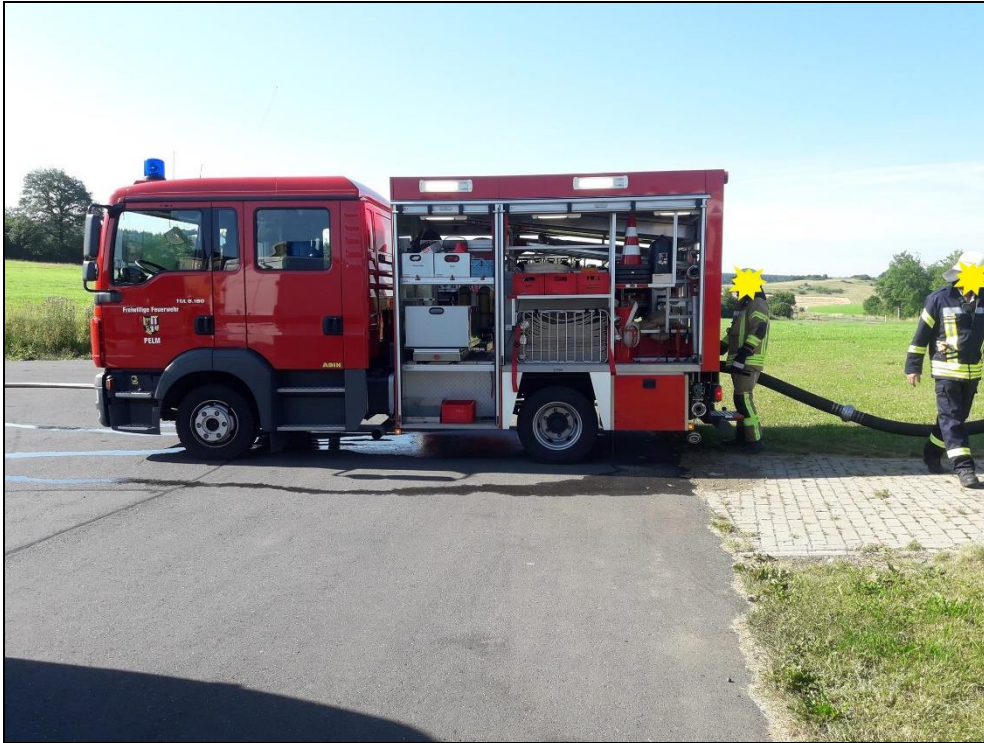
Abbildung 60: TSF FF Pelm, in etwa das gleiche Modell, wie das zukünftige Fahrzeug der FF Rockeskyll (Freiwillige Feuerwehr Pelm, 2018)

Für eine erfolgreiche Einsatzbewältigung im Schadensfall wird eine entsprechende Ausrüstung benötigt. Der FF Rockeskyll steht momentan noch ein Tanklöschfahrzeug TLF 16/25 zur Verfügung. Dieses soll allerdings Anfang August 2018 durch ein Tragkraftspritzenfahrzeug (TSF) ersetzt werden. Dieser Fahrzeugtyp dient in erster Linie der Brandbekämpfung sowie der einfachen technischen Hilfeleistung (DIN-Normenausschusses Feuerwehrwesen (FNFW), 2018). Das Fahrzeug soll mit einer Tragkraftspritze ausgestattet werden, welche allerdings lediglich der Brandbekämpfung dient. Ein TSF kann nach

DIN 14530-16 bis zu einer Staffel Einsatzkräfte befördern. Diese entspricht einem Fahrer und fünf weiteren Einsatzkräften.

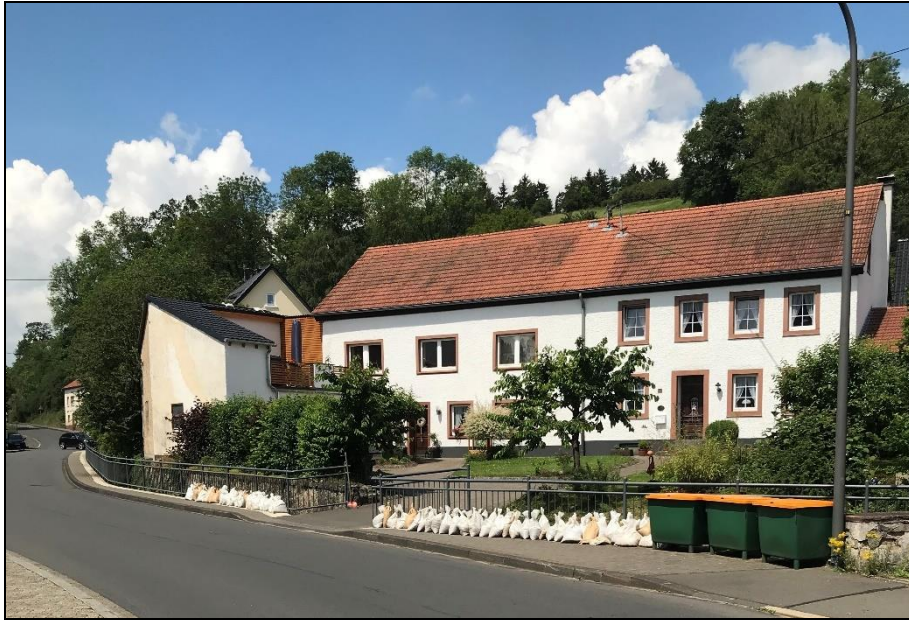
Abbildung 61: Sandsack Lagerbehältnisse vor Dorfstraße Hsnr. 52

Des Weiteren verfügt die FF Rockeskyll ständig über sechs Paletten befüllte Sandsäcke. Vier dieser Paletten befinden sich in entsprechenden Lagerbehältern an den strategisch wichtigsten Stellen.

- Brückenbauwerk Dorfstraße Hsnr. 52
- Erstes Brückenbauwerk "Im Überecken"
- Entwässerungsgraben Friedhof

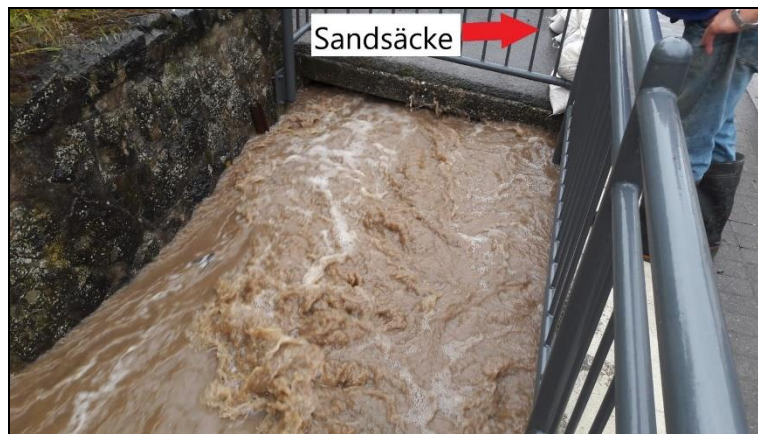
Abbildung 62: Absicherung der Brücke Dorfstraße durch Sandsäcke am 01.06.2018
