## Hochwasserschutzkonzept für die Ortsgemeinde Odenbach

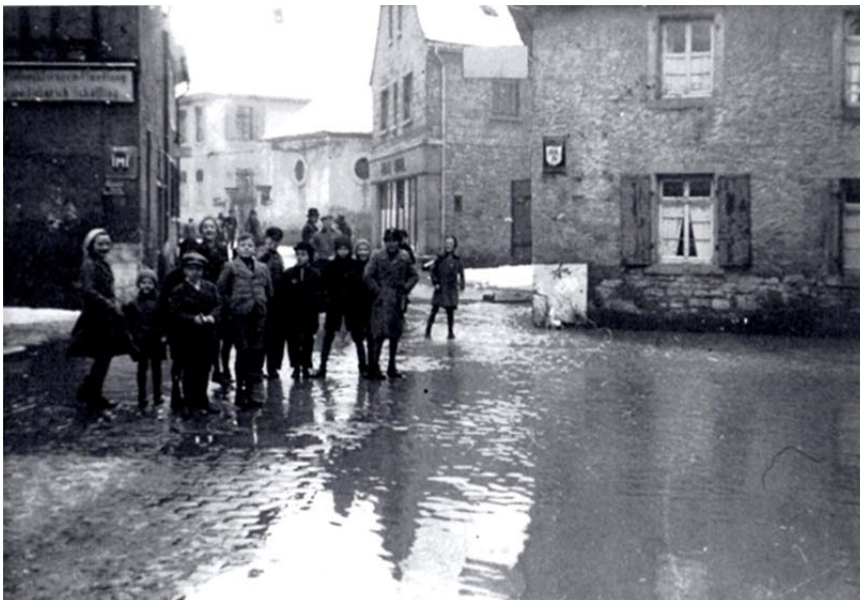
*Bild 1:  
Hochwasser in der Hauptstraße  
(Jahr unbekannt)*

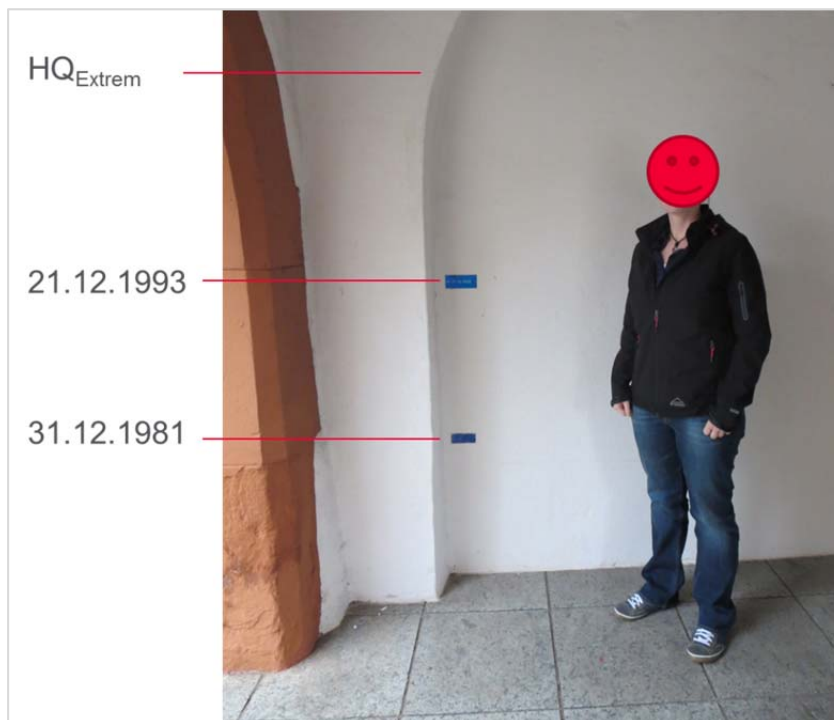
Als außergewöhnlicher Hochwasserstand (sog. „Extremhochwasserstand“) wurde eine Höhe von 637 cm - also fast ein Meter höher als 1993 - berechnet. Es ist nicht überliefert, dass ein solcher Hochwasserstand schon einmal in Odenbach erreicht wurde.

*Bild 2:  
Historische Hochwassermarken am  
Rathaus und berechneter extremer  
Hochwasserstand*

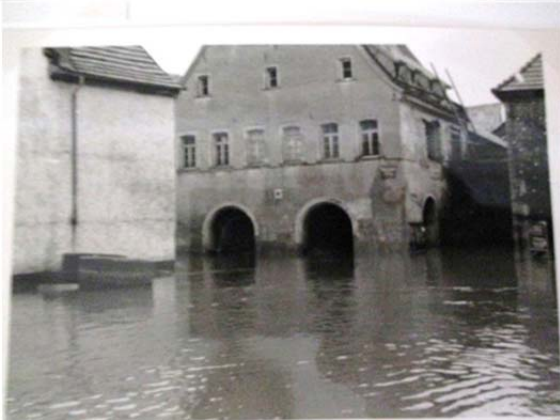
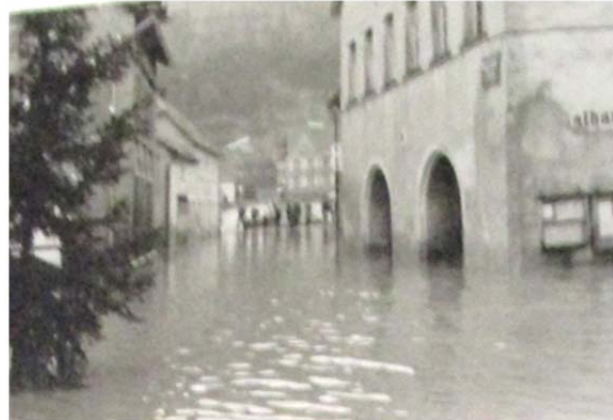
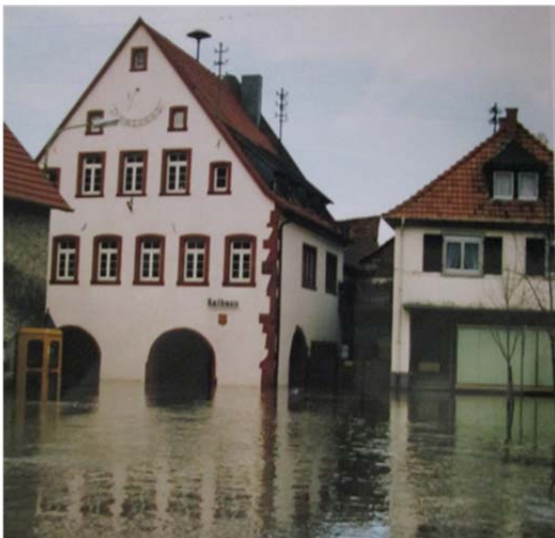
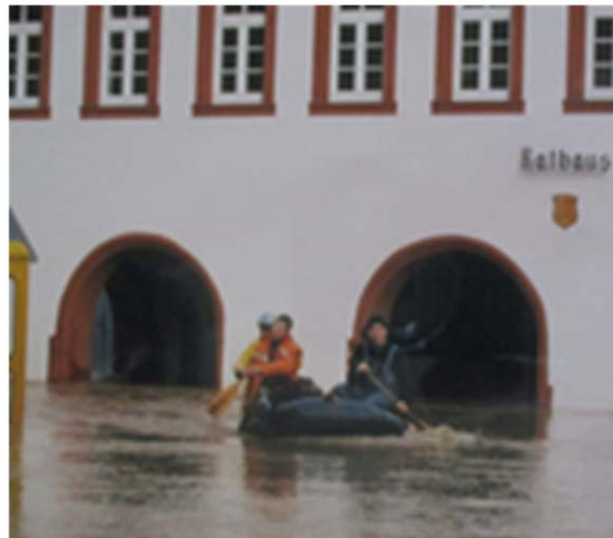
Bild 3: Hochwasser vor dem Rathaus 1965 oder 1967 (oben) und 1995 und 1993 (unten)

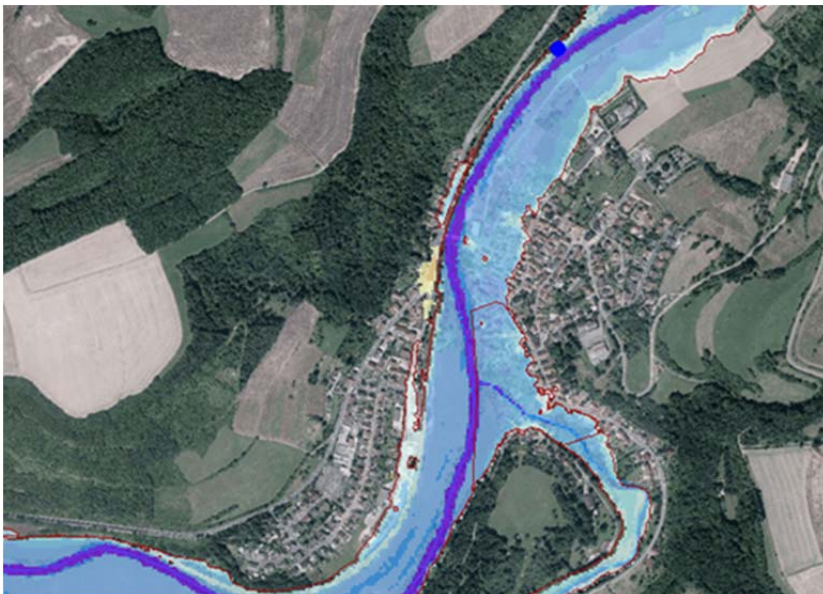
Das erste Hochwasser kommt in Odenbach aus dem Boden und der Kanalisation, später dringt Wasser oberirdisch aus Glan und Odenbach ein und füllt die gesamte tief liegende Ortslage zwischen Hauptstraße und Ringmauer und zwischen Wassergasse und nördlichem Ortsrand.

Bild 4: Ausdehnung des Hochwassers bei einem extremen Hochwasserereignis (sog. „HQ<sub>Extrem</sub>“)

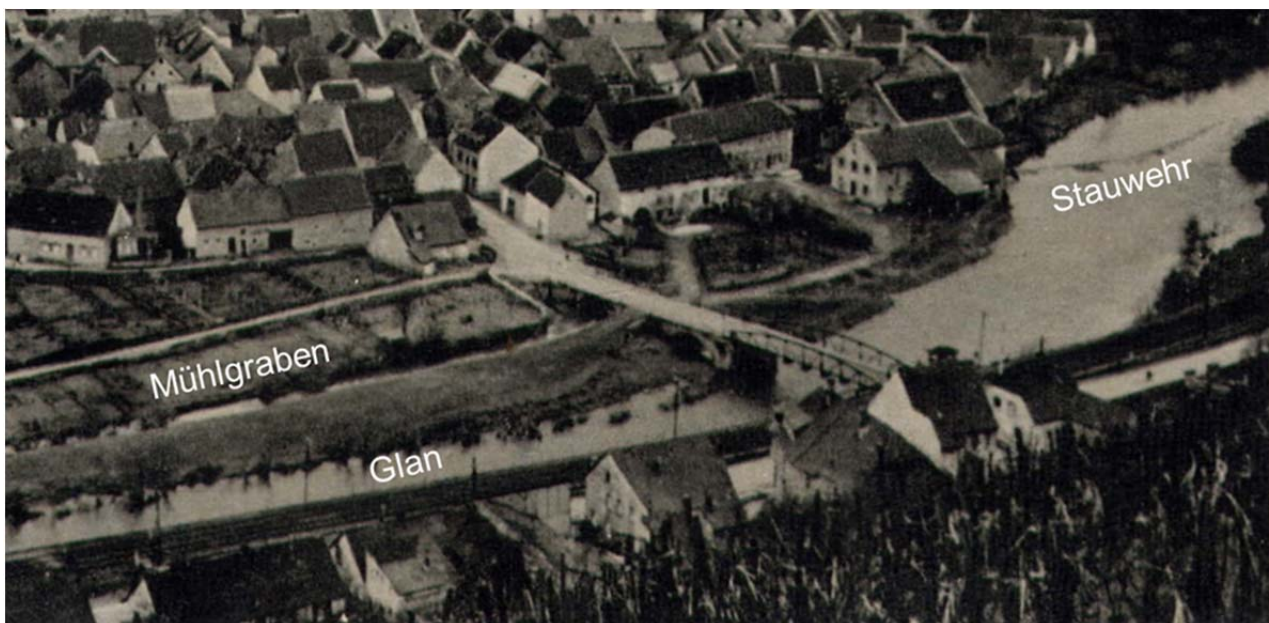
Die Recherche ergab, dass die Vorgängerbrücke den Glan mit einem Feld überspannte. Daneben gab es wohl noch einen weiteren, jedoch hoch liegenden Durchlass. Der noch offene Mühlkanal verlief daneben in einem Armco-Thyssen-Profil unter der Hauptstraße hindurch. Das große Glanwehr oberhalb der Mühle bestand noch.

Bild 5: Luftbild der alten Glanbrücke Odenbach vor 1966

Die Leistungsfähigkeit des Durchflussprofils unter der alten Brücke war kleiner als heute.

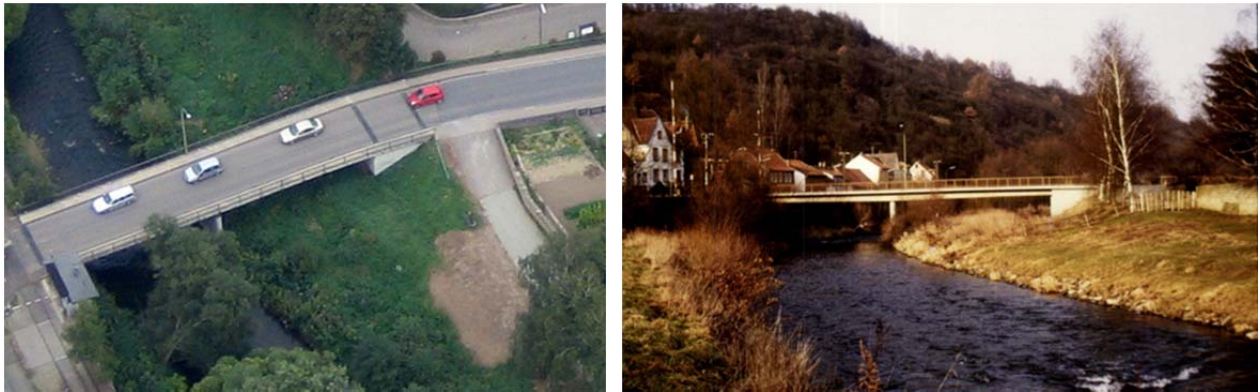
Die neu gebaute Brücke hatte planmäßig nur ein ständig durchflossenes Feld. Im zweiten Feld war eine flache Böschung angeordnet.

Bild 6: Neue Brücke über den Glan in den späten 1960er Jahren

Im Laufe der Jahre kam auf der Böschung im zweiten Brückenfeld Bewuchs auf. Verschiedene Hochwasserereignisse führten jedoch dazu, dass die planmäßig unter der Brücke hergestellte Böschung abgetragen wurde, so dass das zweite Brückenfeld auch schon bei kleineren Hochwassern durchströmt wurde.

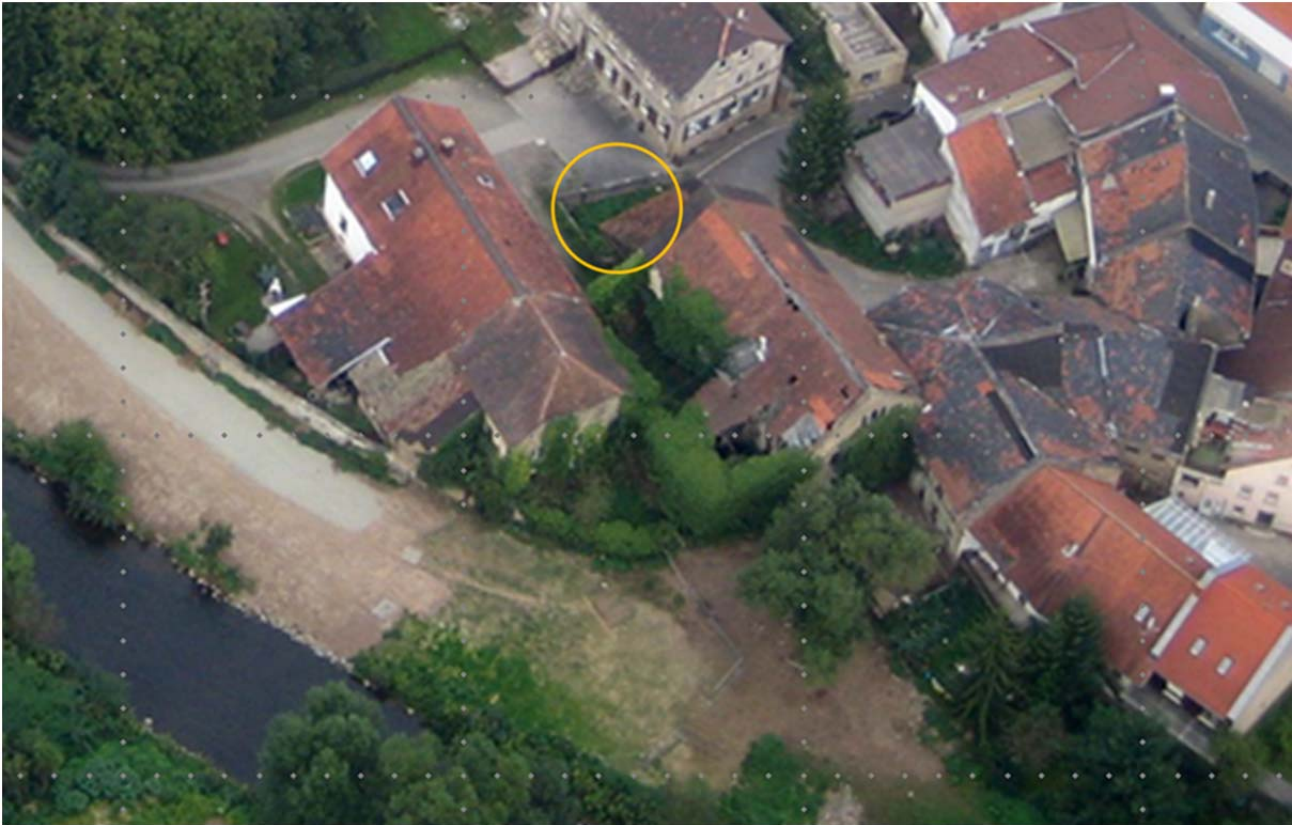
*Bild 10: Luftaufnahme der Mühle unmittelbar nach dem Abriss des Wehres und dem Verfüllen des Mühlkanals*

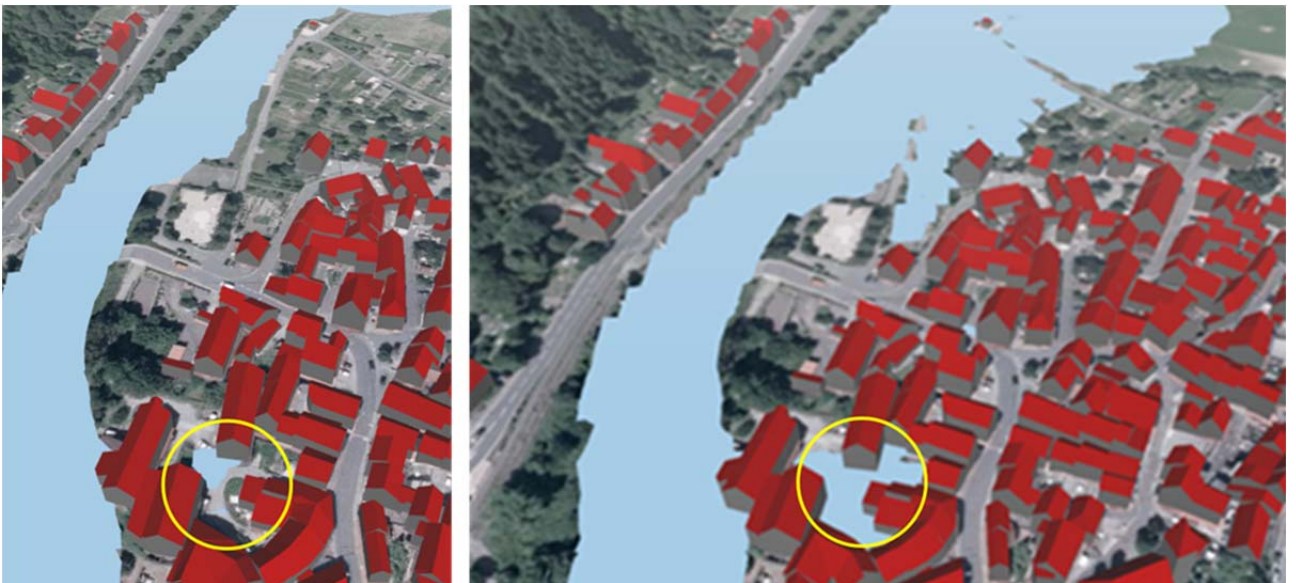
*Bild 11: Beginnende Überflutung in der Mühlstraße*

Das Umfeld des offenen Schachtes in der Mülhstraße liegt extrem tief und bildet im öffentlichen Bereich den absoluten Tiefpunkt des historischen Ortskerns. Der Anfangsschacht des Mischwasserkanals in der Mülhstraße hat eine Deckelhöhe von 152,14 mNN und ist damit auch der tiefste oberirdische Punkt der Kanalisation rechts des Glans.

Die Mülhstraße steigt zur Hauptstraße hin leicht an und der tiefste Kanalschachtdeckel vor dem Rathaus liegt bei 152,84 mNN, also 70 cm höher.

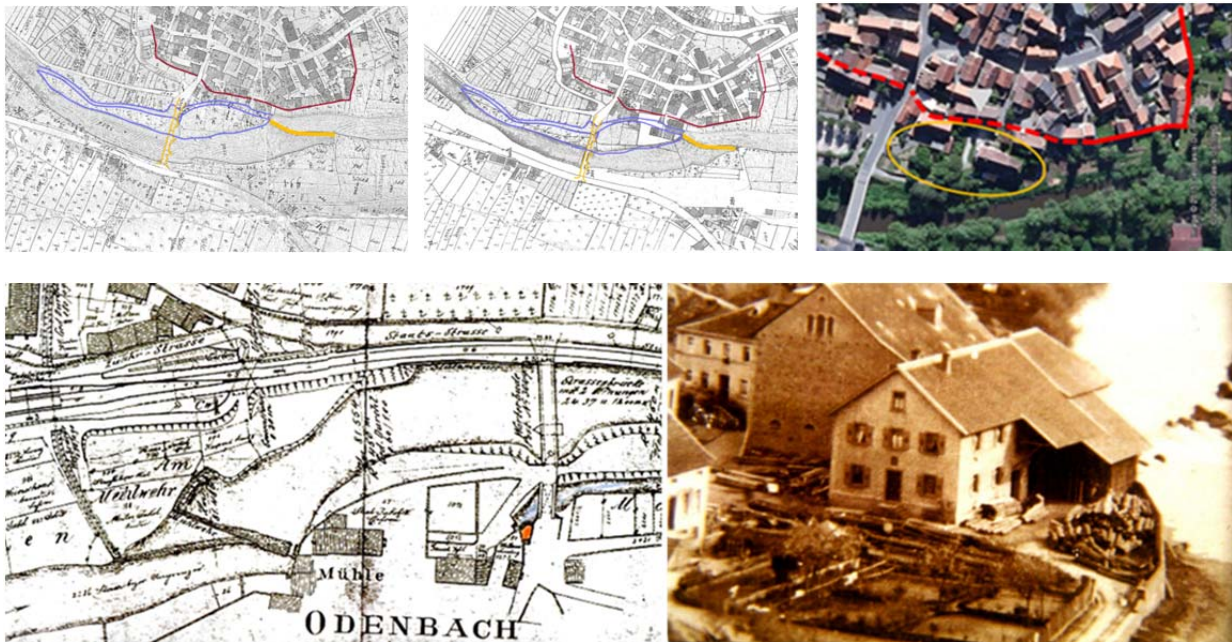
Um herauszufinden welche Wege das Hochwasser nimmt, ist es notwendig, die Vornutzung des Areals nachzuvollziehen. Die Anwesen der Mülhstraße lagen historisch zum Teil außerhalb der Ringmauer. Auf der Insel zwischen Glan und Mühlgraben lag eine Mühle, die zuletzt als Sägemühle betrieben wurde.

Bild 12: Entwicklung des Geländes der ehemaligen Mühle Odenbach

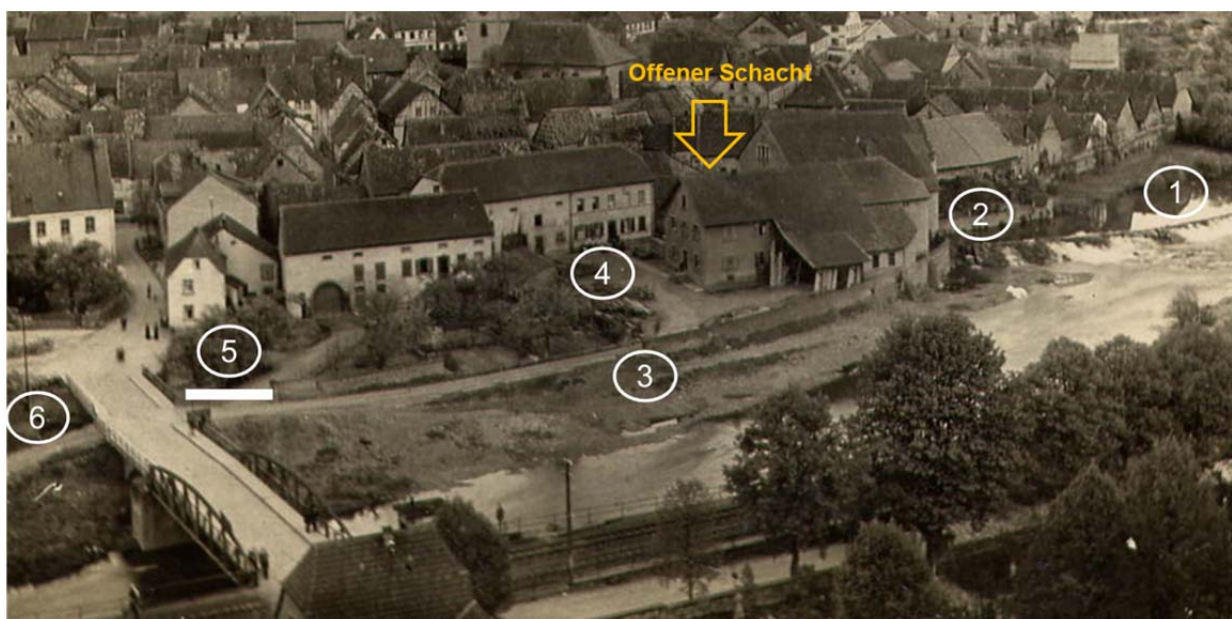
Bild 13: Umfeld der ehemaligen Mühle vor dem Rückbau des Stauwehres und dem Verfüllen des Mühlgrabens

Das Glanwehr wurde bis 1970 abgerissen und der Glan wurde in diesem Bereich schmäler ausgebaut. Durch den Abbau des Wehres wurde der Wasserspiegel oberhalb deutlich abgesenkt, was sich dort insbesondere bei kleineren Hochwassern positiv bemerkbar macht (siehe auch Ausführungen in Abschnitt 3.5 Wassergasse).

Der Mühlkanal wurde zwischen Glan und Gebäude verfüllt, wobei keine Angaben über die Dichtigkeit der Verfüllung vorliegen. Es ist nicht auszuschließen, dass vom Glan her in der alten Trasse noch eine Wasserwegigkeit besteht, die insbesondere bei Hochwasser aktiviert wird.

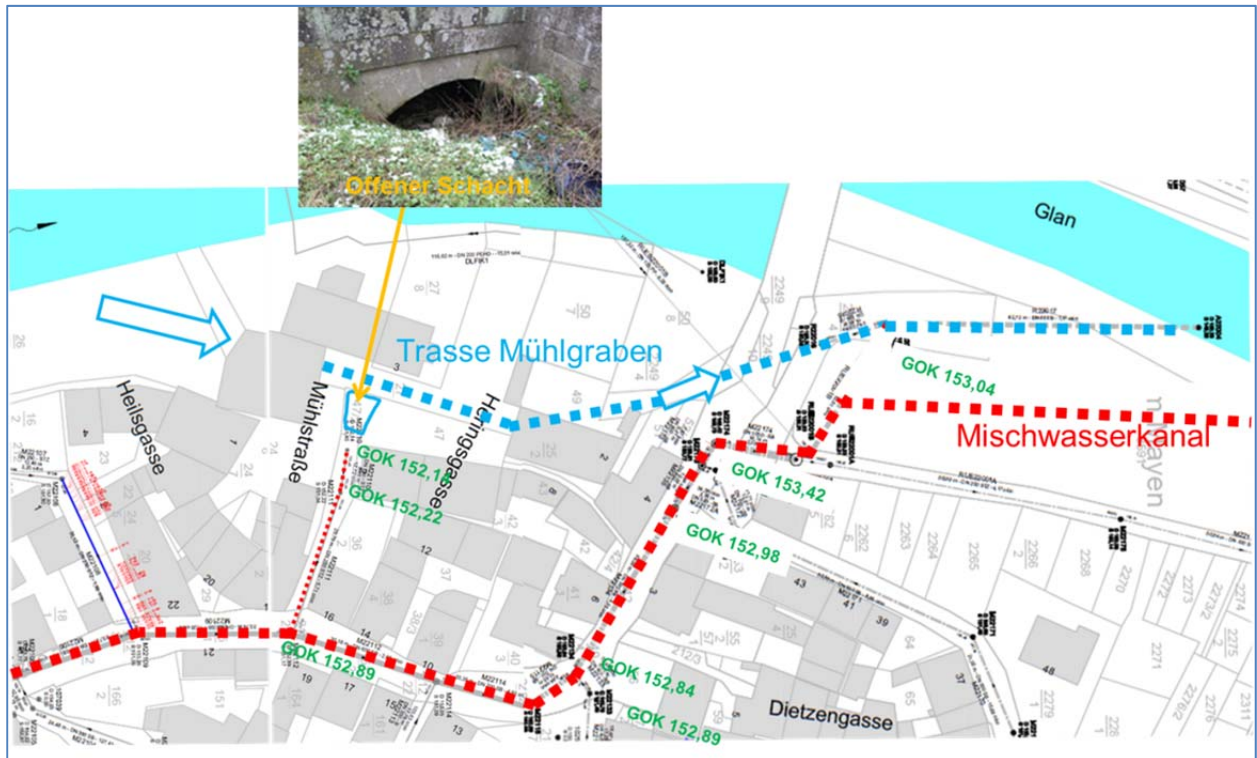
Der ehemalige Mühlgraben querte laut Angabe der Verbandsgemeindewerke die Hauptstraße in einem Armco-Thyssen-Profil. Heute ist der Graben unterhalb der Brücke mit einem Rohr DN 500 verrohrt.

Die Mühlkanalverrohrung mündete früher nach ca. 15 m in den Hauptsammler DN 800 zur Regenentlastung. Mit dem Bau des neuen Regenüberlaufbeckens wurde die Verrohrung von dem Mischwasserkanal abgehängt, und diese mündet jetzt als Regenwasserkanal an der früheren Einleitstelle in den Glan.

Wie der Übergang von dem Armco-Thyssen-Profil auf das Rohr DN 500 baulich durchgeführt wurde ist nicht bekannt. Es ist nicht auszuschließen, dass hier eine Undichtigkeit vorliegt.

Bild 18: Kanalsystem im Bereich Mühlstraße

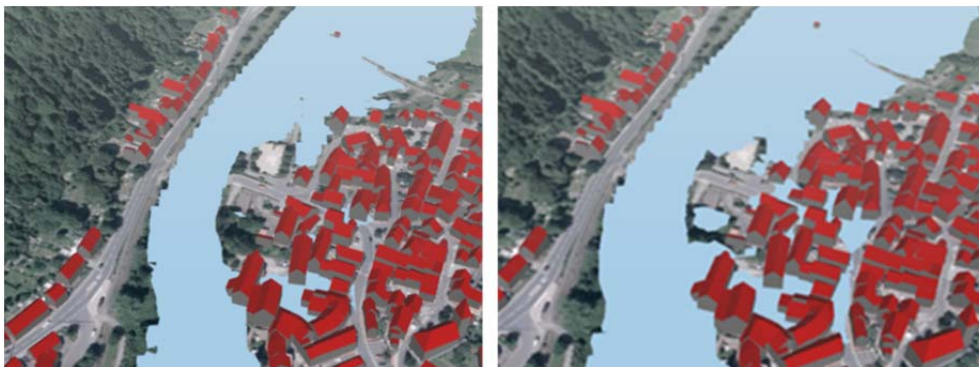
Nahezu zeitgleich mit der Überflutung der Mühlstraße beginnt auch die Überflutung der Hauptstraße vor dem Rathaus. Mit steigendem Wasserstand verbinden sich diese sowie weitere Überflutungsbereiche in der Ortslage.

Bild 20: Ausbreitung des Glanhochwassers in der Ortslage

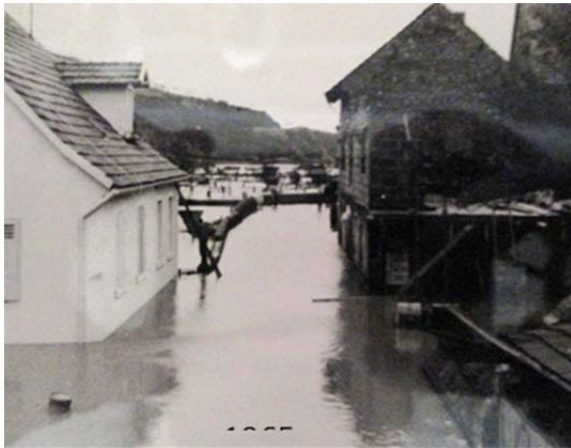
Steigt der Hochwasserspiegel im Glan weiter, dringt Hochwasser oberirdisch über den Radweg unterhalb der Brücke und später über die untere Grabenstraße in die Ortslage ein.

Bild 21: Überflutungssituationen im Bereich untere Grabenstraße und Radweg (1965/1967 und 2011)

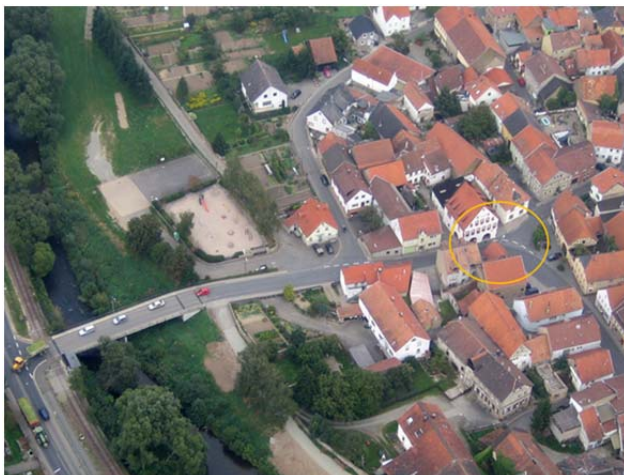
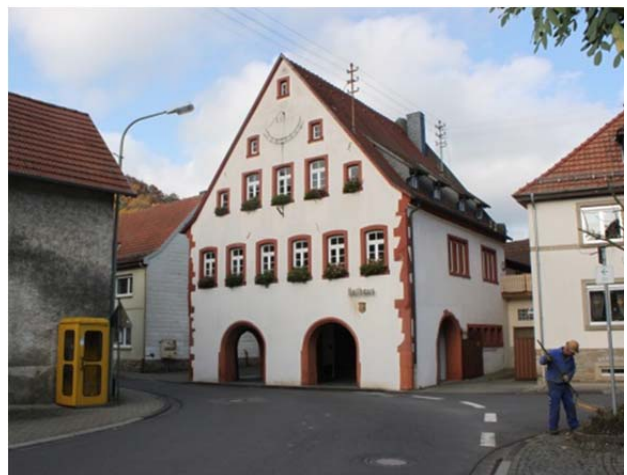
Bild 22: Hauptstraße vor dem historischen Rathaus

Das historische Rathaus liegt weit ab von Glan, Mühlgraben und Odenbach. Dennoch kommt es hier bei Hochwasser ebenfalls sehr früh zu einer Überflutung der Hauptstraße, die vor dem Rathaus quasi einen Trog bildet. Nach Aussage der Feuerwehr drückt sich das Wasser zunächst aus der Kanalisation.

- Überprüfen, ob durch den Einsatz einer Hochwasserpumpe an einer geeigneten Stelle der Kanalisation der Überstau an den Straßentiefpunkten, insbesondere vor dem Rathaus, reduziert oder vermieden werden kann.
- Überprüfen, ob durch eine geeignete Hochwasserschutzanlage zwischen Glan und Ortsrand der Zutritt von Hochwasser von unterhalb der Ortslage in den historischen Ortskern reduziert werden kann. Im einfachsten Fall könnte es sich um eine Verwallung handeln, es sind aber auch andere Bauarten denkbar.

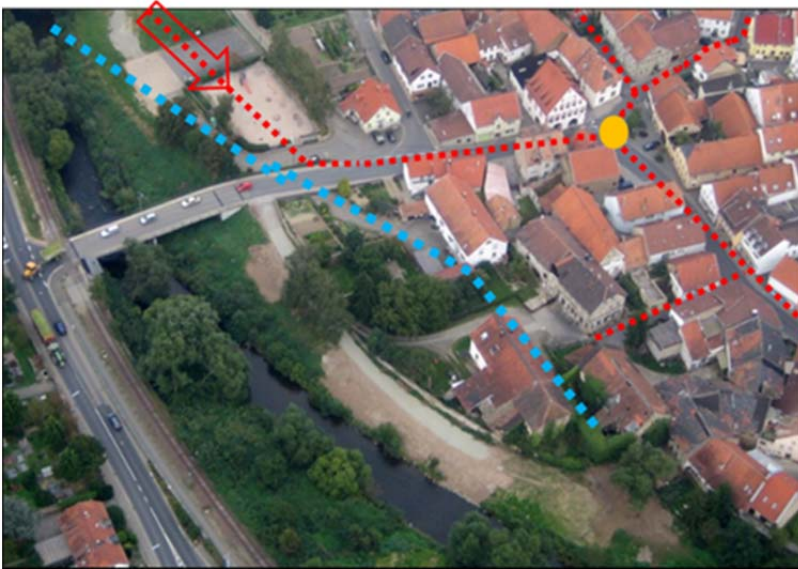
Unwahrscheinlich, aber zu überprüfen: Überstau aus der Mühlkanalverrohrung über ggf. dort angeschlossene Straßenabläufe in der Hauptstraße.

Bild 24: Verlauf der Kanalisation in Mühlstraße und Hauptstraße

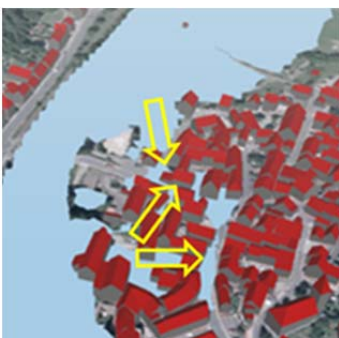
Oberirdischer Zufluss aus der Mühlstraße bei steigendem Wasserstand.

Bild 25: Oberirdischer Hochwasserzufluss zur Hauptstraße vor dem Rathaus

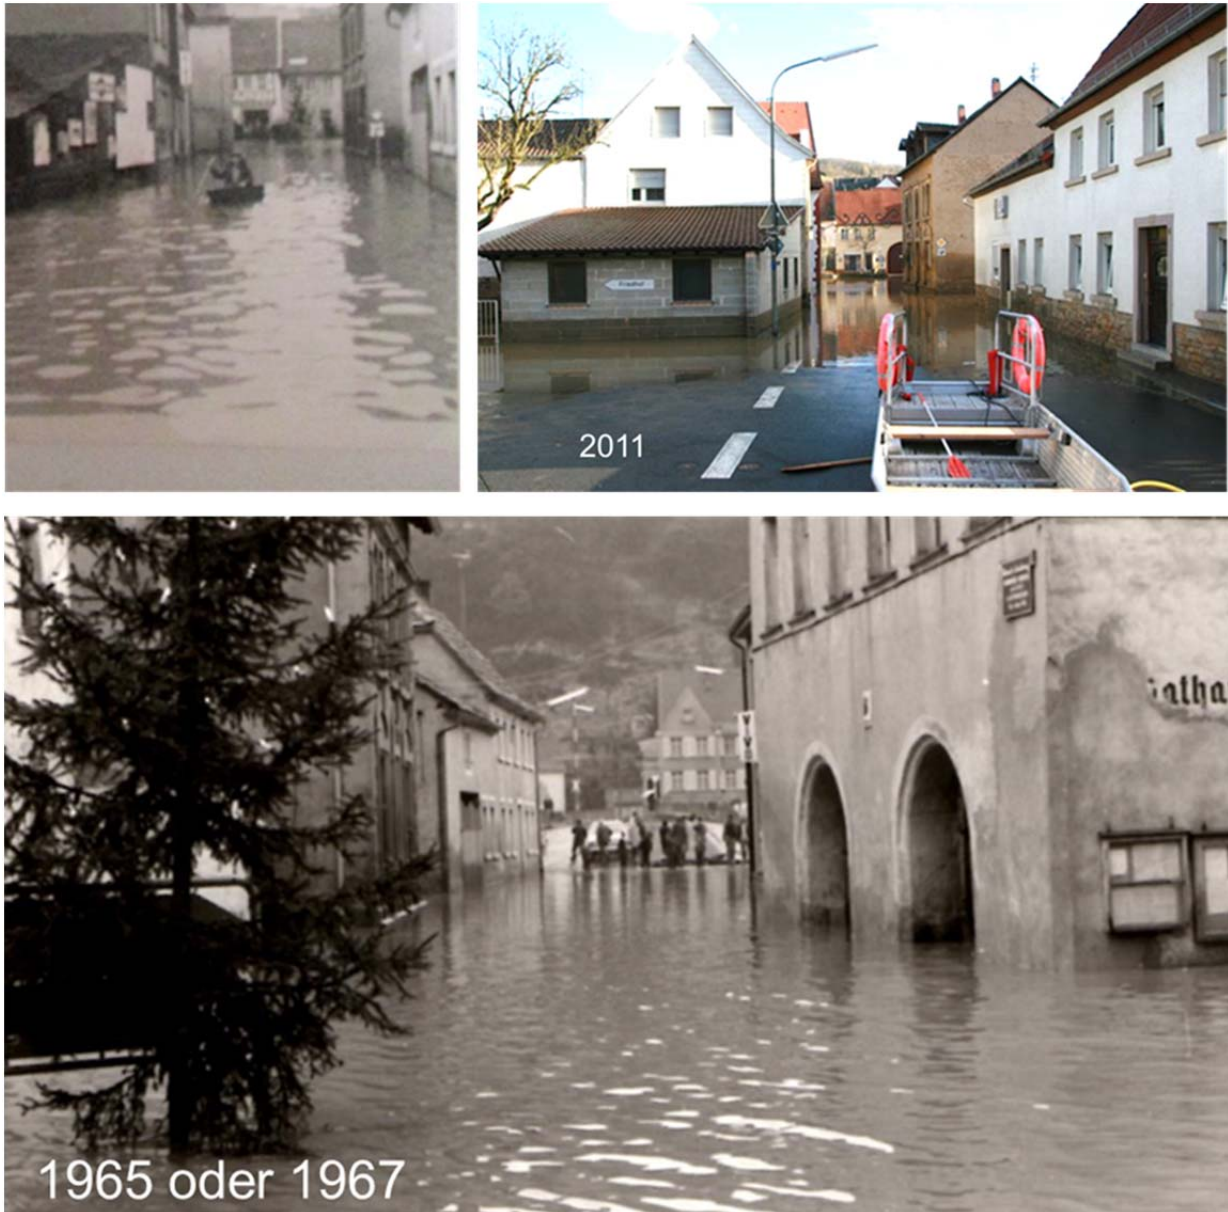
Über die Hauptstraße verbinden sich der „Trog“ Mühlstraße mit dem „Trog“ Rathaus und bilden einen großen See, in dem die Bebauung Inseln bildet, die bei höheren Wasserständen nur noch mit dem Boot erreicht werden kann.

*Bild 26: Überflutung der Hauptstraße zwischen Glanbrücke und Rathaus 2011 und Mitte der 1960er Jahre*

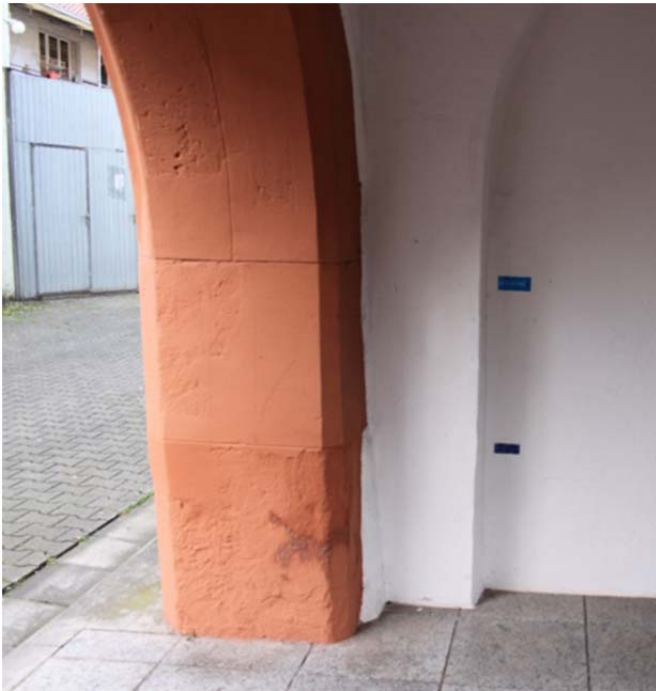
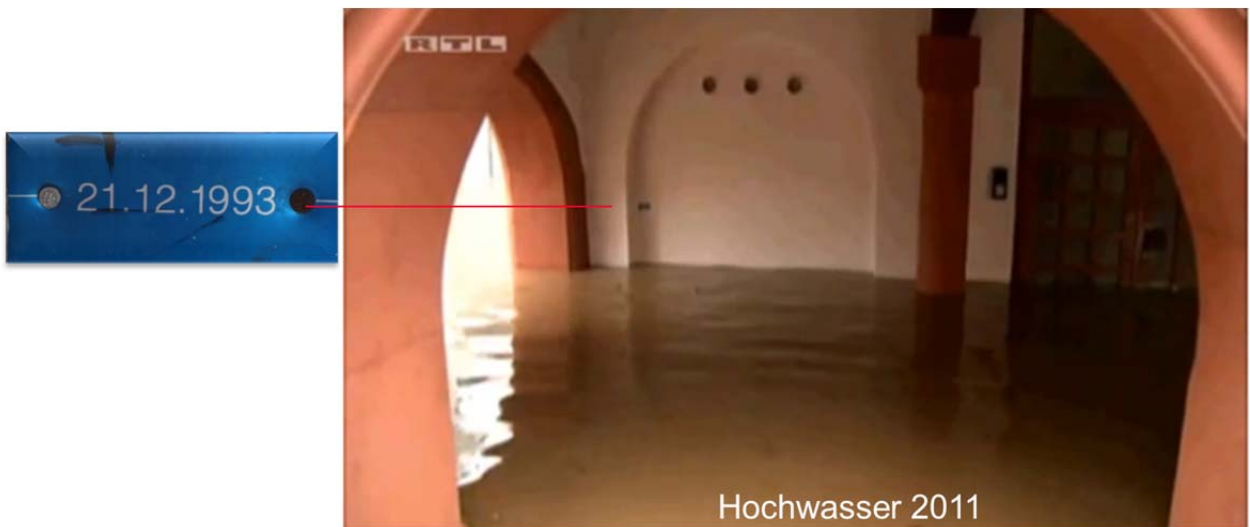
In den Rathausarkaden sind Markierungen vom Hochwasserstand 1993 (Bild 27 oben) und von 1981 (Bild 27 unten) angebracht. Das Hochwasser von 1993 entsprach etwa einem Ereignis, das statistisch alle 100 Jahre auftreten kann.

*Bild 27: Hochwassermarken am Rathaus*

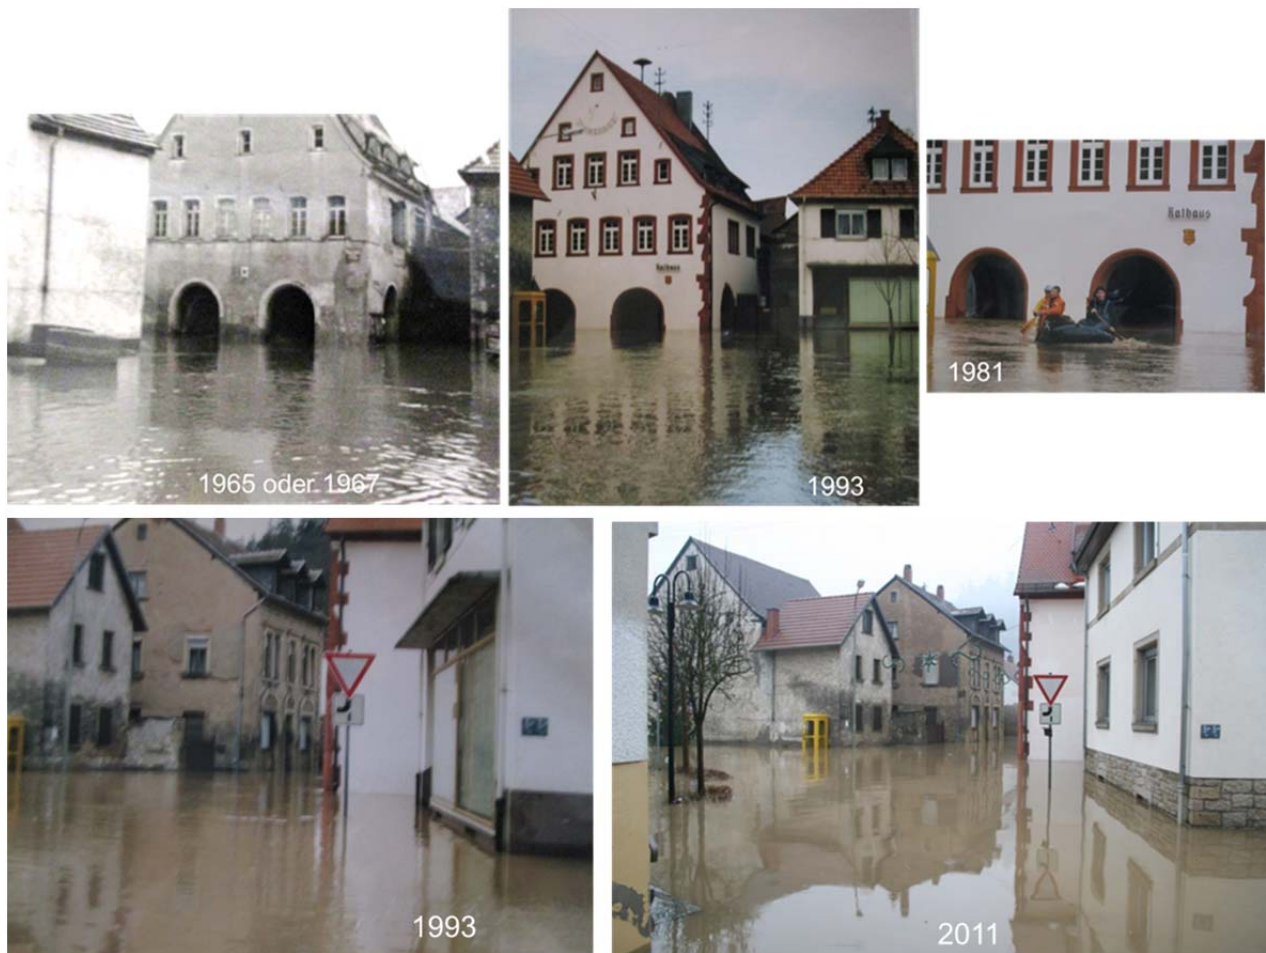
Bild 28: Überflutungssituationen bei früheren Hochwassern in der Hauptstraße im Bereich Rathaus

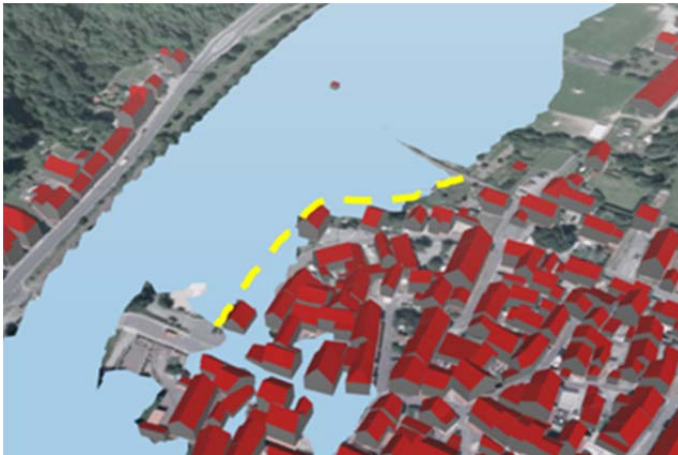
Bild 29: Trasse einer möglichen Hochwasserschutzanlage am Glan unterhalb der Brücke

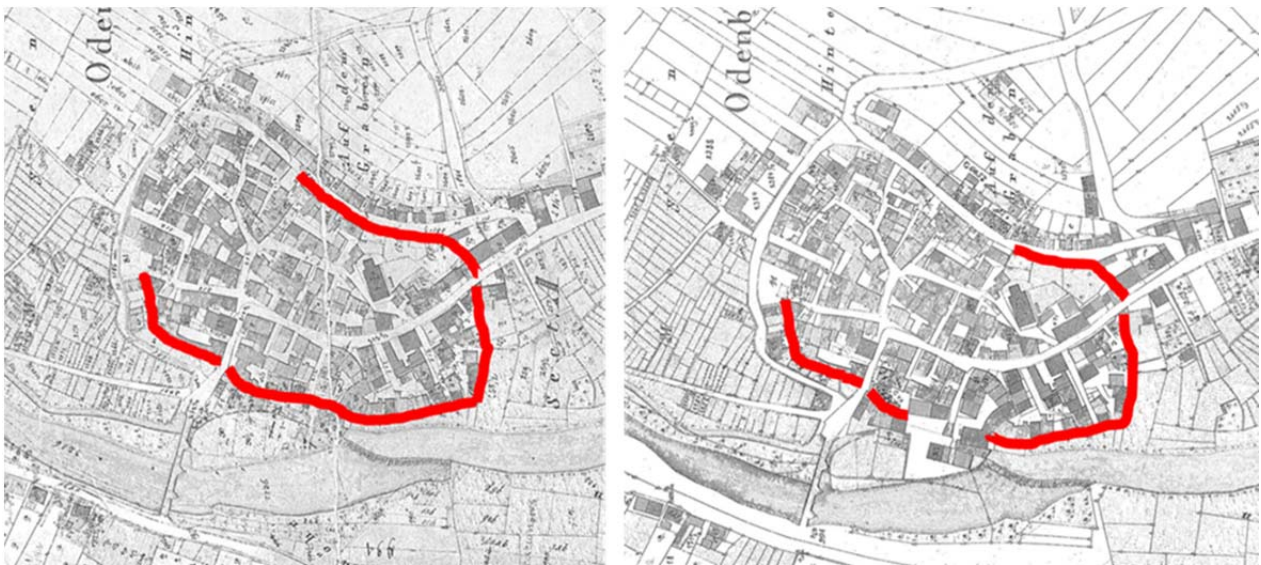
Bild 30: Historischer Verlauf der Ringmauer

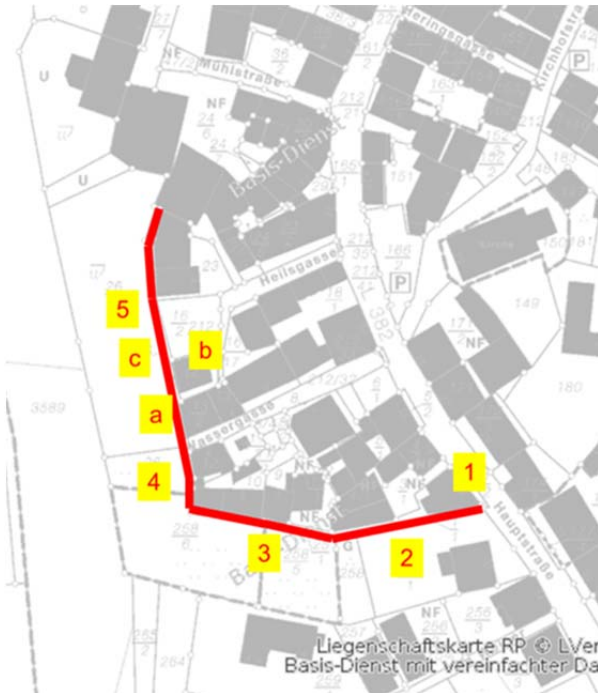
Die Südflanke der Ringmauer ist Hochwasser sowohl aus dem Glan als auch aus dem Odenbach ausgesetzt.

Bei Hochwasser des Odenbaches ist die gesamte Fläche zwischen dem Bach und der Ringmauer, Gemarkung „Im Weiher“ (siehe auch Abschnitt 3.6), überflutet.

Bild 31: Verlauf der heutigen Ringmauer mit Lage der markanten Punkte

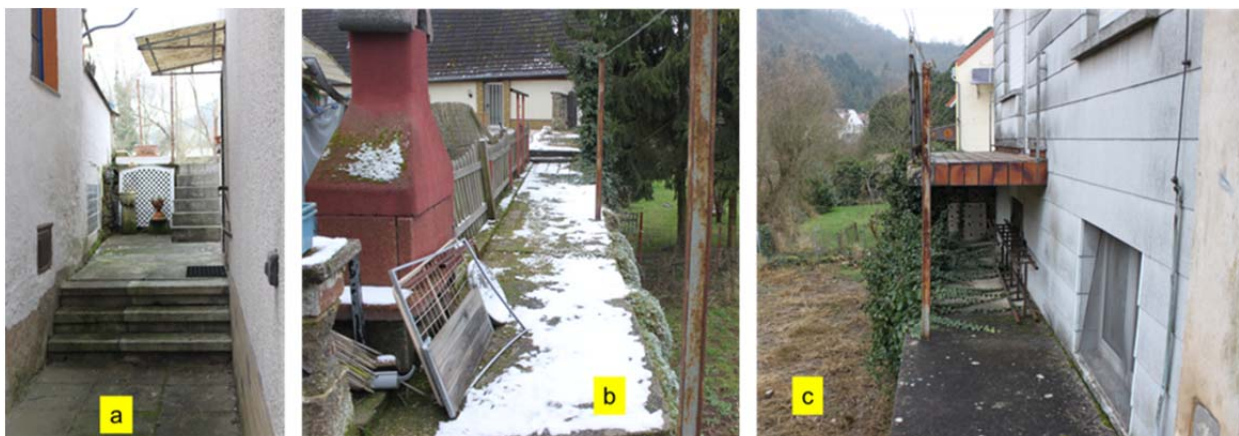
Bild 32: (Ehemaliger) Hochwasserfluchtweg auf der Ringmauer

Auf der Ringmauer zwischen Heilsgasse und Hauptstraße verläuft heute noch ein Hochwasserfluchtweg zur Hauptstraße (Bild 32 a bis c).

Die Ortsgemeinde vertritt die Auffassung, dass durch die Ausstattung der FF Odenbach mit einem Boot seitens der Ortsgemeinde keine Notwendigkeit mehr besteht, diesen Weg zu unterhalten.

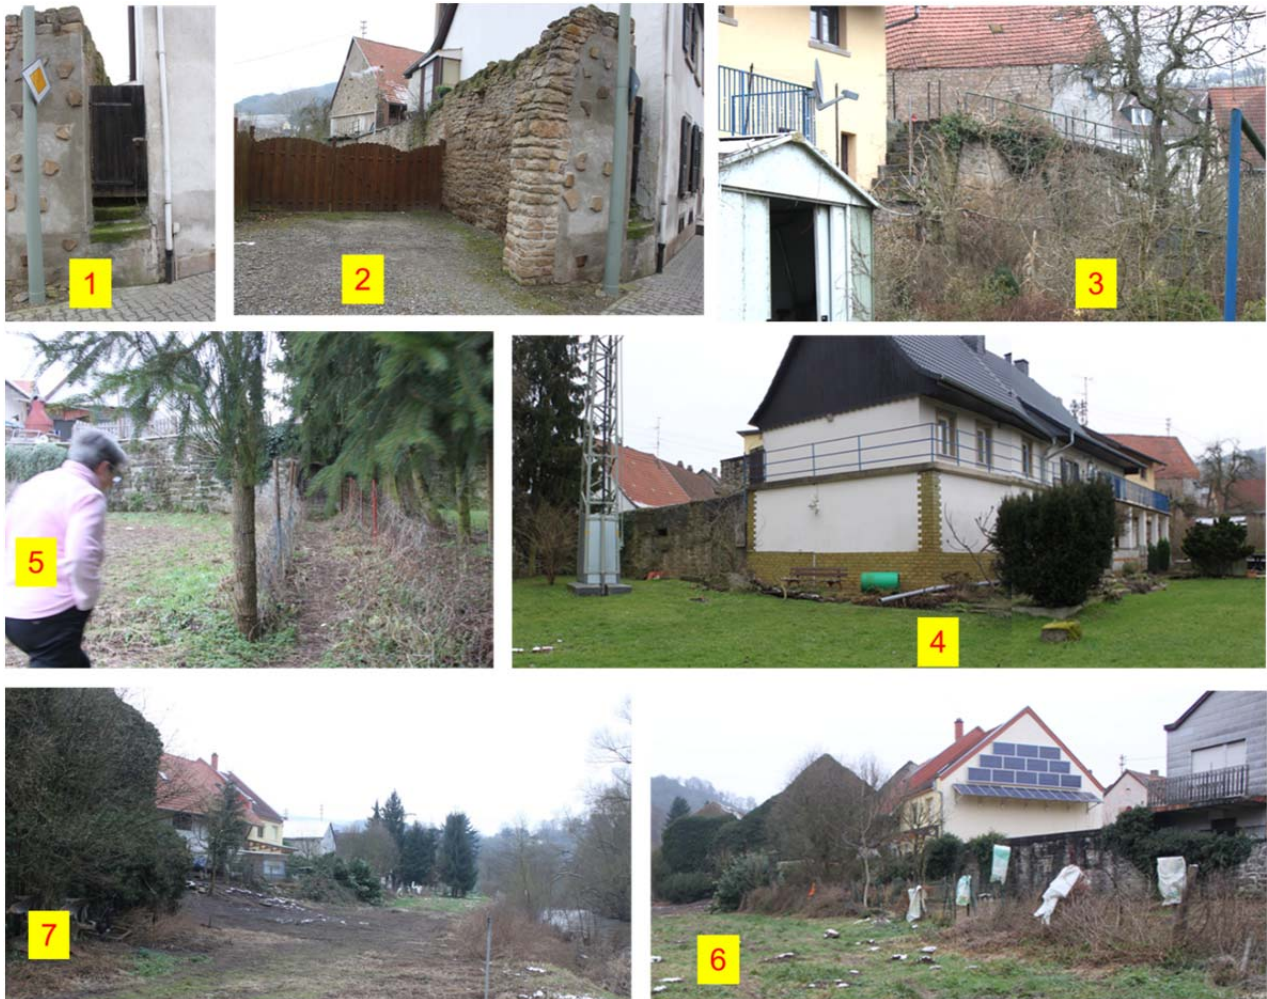
Bild 33: Markante Punkte der Ringmauer

Die Ringmauer ist aus Bruchsteinen hergestellt und kann demzufolge von Wasser durchdrungen werden. Zudem steigt mit steigendem Wasserstand in Glan und Odenbach auch der Grundwasserstand hinter der Ringmauer und Grundwasser drückt über den Boden nach oben (Qualmwasser).

Beim Hochwasser 1993 zeigte sich, dass die Ringmauer Risse und sonstige Schwachstellen hatte und sich Hochwasser auch durch die Ritzen und Spalten drückte. Danach wurde die Mauer saniert. Zwischenzeitlich hat Bewuchs wieder Schadstellen verursacht, so dass Anwohner befürchten, dass die Mauer wieder stärker durchlässig ist. Zudem wurden im unmittelbaren Bereich der Mauer verschiedene Baumaßnahmen durchgeführt, die Einfluss auf die Wasserdurchlässigkeit haben könnten. Anlieger berichten, dass in der Heilsgasse undichte Stellen vorhanden sind.

Eine Schwachstelle könnte auch der Übergang von der Ringmauer auf die Umfriedungsmauer des ehemaligen Mühlengebäudes, die gleichzeitig dem Hochwasserschutz dient, sein. Hier scheint im Bereich eines Gebäudes ein Stück Schutzmauer zu fehlen (siehe auch Bild 33, Punkt 7).

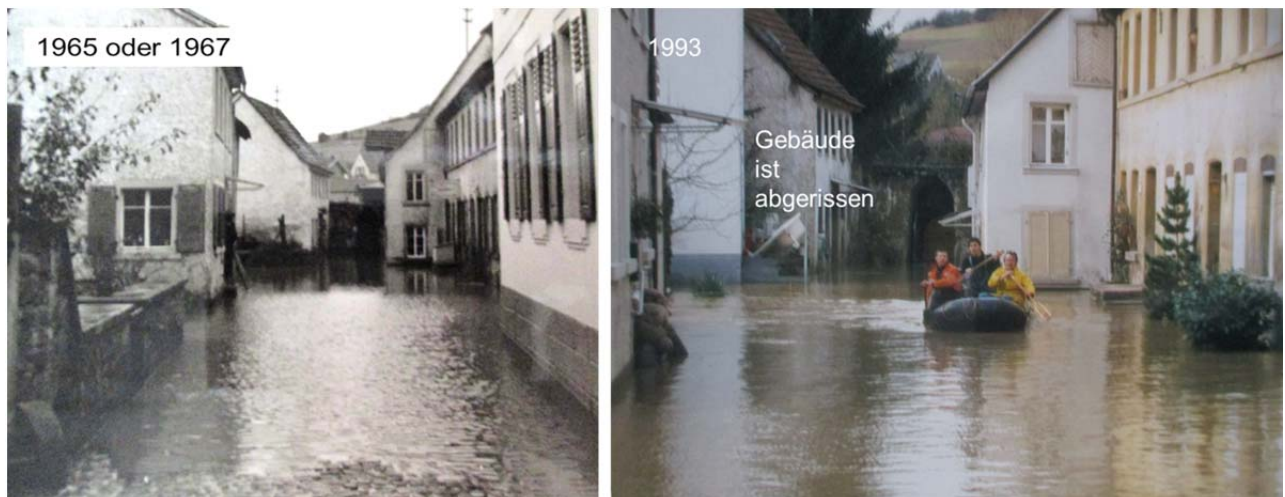
Ab einem höheren Hochwasserstand dringt Wasser aus Glan und Odenbach durch die Brettertür, durch Löcher in der Ringmauer und über steigendes Grundwasser in die Wassergasse ein. Dies führt dazu, dass bei jedem Hochwasser auch die Wassergasse überflutet ist.

Bild 39: Überflutungen der Wassergasse Mitte der 1960er Jahre und 1993

Anwohner berichten, dass seit der Entfernung des Glanwehres und damit der Stauhaltung bei gleichem Pegelstand am Pegel Odenbach das Hochwasser in der Wassergasse nicht mehr so hoch steigt wie früher. Diese Erfahrung ist für häufige Hochwasser wasserwirtschaftlich begründet, sie gilt jedoch eher nicht für seltenere Hochwasser. Bei dem 1993er Hochwasser waren in den Gebäuden auch wieder Wohnbereiche überflutet.

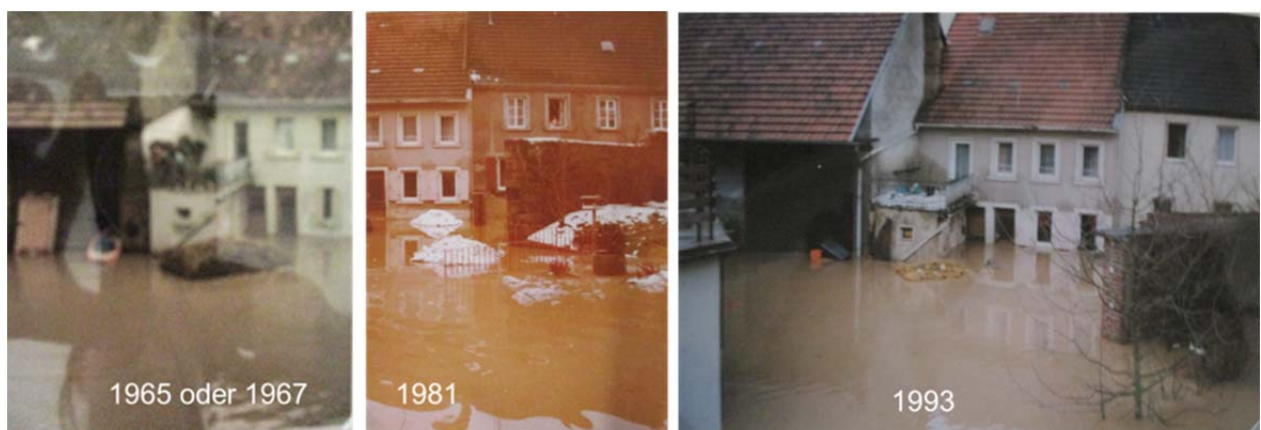
Bild 40: Überflutungssituation in der Wassergasse bei zurückliegenden Hochwasserereignissen

Auf der Glanseite wurde nach dem Hochwasser 1981 eine Hochwassermarke angebracht, die zeigt, dass damals das Wasser bis zur halben Türhöhe stand. Die Tür wird bei Hochwasser von der Feuerwehr mit Brettern von innen gesichert. Die FF Odenbach wünscht sich ein weniger aufwändiger zu bedienendes System, das von außen also auf der Druckseite installiert wird.

- Prüfung einer alternativen Oberflächenentwässerung in der Wassergasse, so dass auf die direkte Einleitung des Straßenwassers in den Glan verzichtet werden kann. Gemäß Auskunft der Anlieger ist der Kanalstrang zur Hauptstraße in der Wassergasse bereits bei einem normalen Regen überlastet.
- Falls keine alternative Oberflächenentwässerung möglich ist, Einbau eines leichter bedienbaren bzw. automatischen Verschlusssystems zum Absperrern des Rohres zum Glan bei Hochwasser.
- Prüfen, ob es insbesondere aus Denkmalschutzgründen und statischen Erfordernissen zulässig ist, die Türöffnung im Hochwasserfall mit Dammbalken zu verschließen und falls ja, Einbau eines leichter bedienbaren Systems.

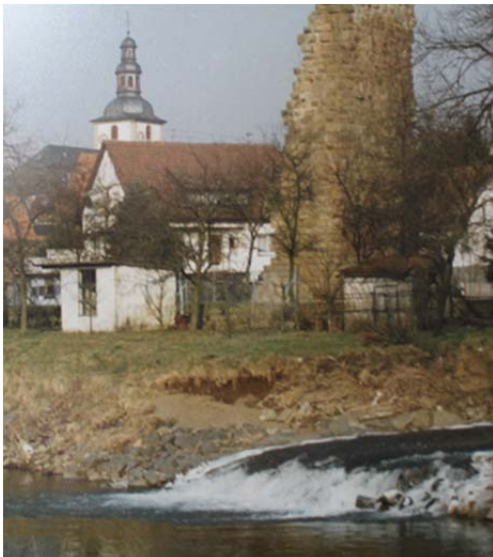
Die Anwohner vermuten, dass der Einmündungsbereich im Zuge verschiedener wasserbaulicher Maßnahmen so umgestaltet wurde, dass sich die Hochwassergefahr verschärft hat.

*Bild 43: Ehemaliger Sohl sprung an der Odenbachmündung in den Glan nach Abbau des Stauwehres und Tieferlegen der Glansohle*

- Die Höhendifferenz der beiden Gewässersohlen in Verbindung mit dem Abbau des Mühlenwehres und Auflösen der Stauhaltung führte zu einer Behinderung der ökologischen Durchgängigkeit.
- Im Zuge der Umsetzung der Wasserrahmenrichtlinie wurde die Sohle des Odenbaches tiefergelegt, um diese an die Sohle des Glans anzugleichen.
- Der Winkel der Einmündung wurde dabei nicht verändert, der Odenbach mündete historisch und auch weiterhin nahezu senkrecht in den Glan.

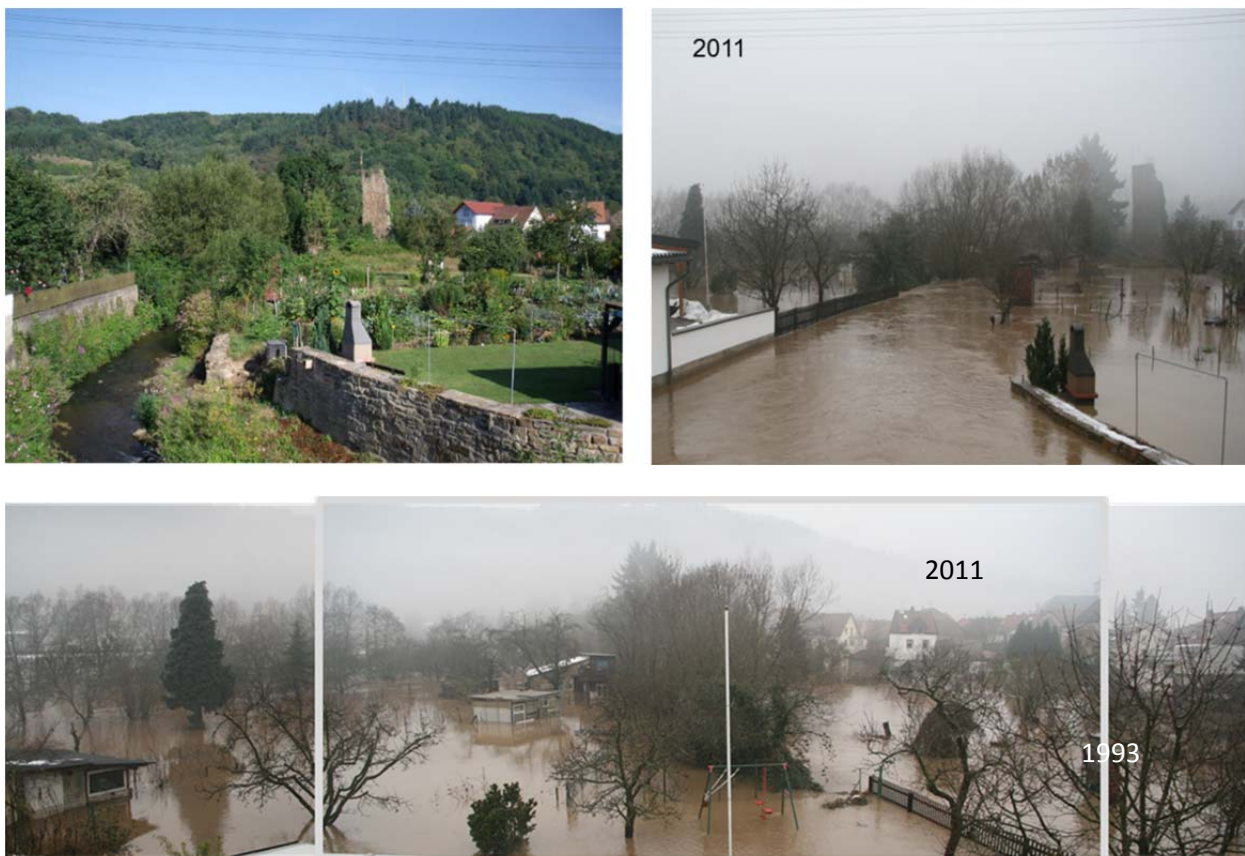
Unterhalb der Hauptstraße und in Verlängerung der Straße „Waldweg“ überlagern sich die Flutwellen aus Glan und Odenbach und setzen die Talaue flächig unter Wasser.

*Bild 44: Überflutung des Odenbachs unterhalb der Straße „Waldweg“*
