## Hochwasserschutzkonzept für die Ortsgemeinde Odenbach

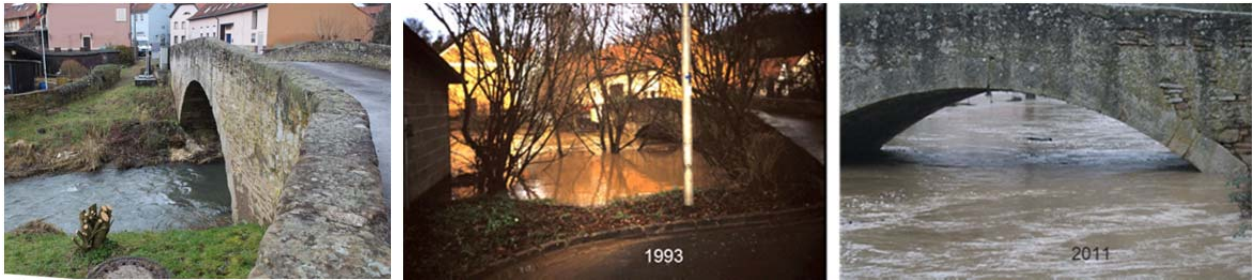
Die alte Bogenbrücke über den Odenbach beeinflusst zwar den Abfluss, wurde bei den Hochwassern der letzten Jahrzehnte aber bei Hochwasser noch nicht überströmt.

Bild 45: Überflutung des Odenbachs unterhalb Straße „Waldweg“

Eine Vergrößerung des Fließquerschnitts unter der Brücke kommt nicht in Frage, da die Schäden oberhalb gering sind und es unterhalb bei vergrößertem Durchfluss zu einer Abflussverschärfung käme. Die Hauptstraße liegt im Kreuzungsbereich so hoch, dass hier kein Hochwasser aus dem Odenbach eindringen kann. Zur Ortslage hin bildet die Ringmauer begrenzten Schutz (siehe auch Abschnitt 3.4).

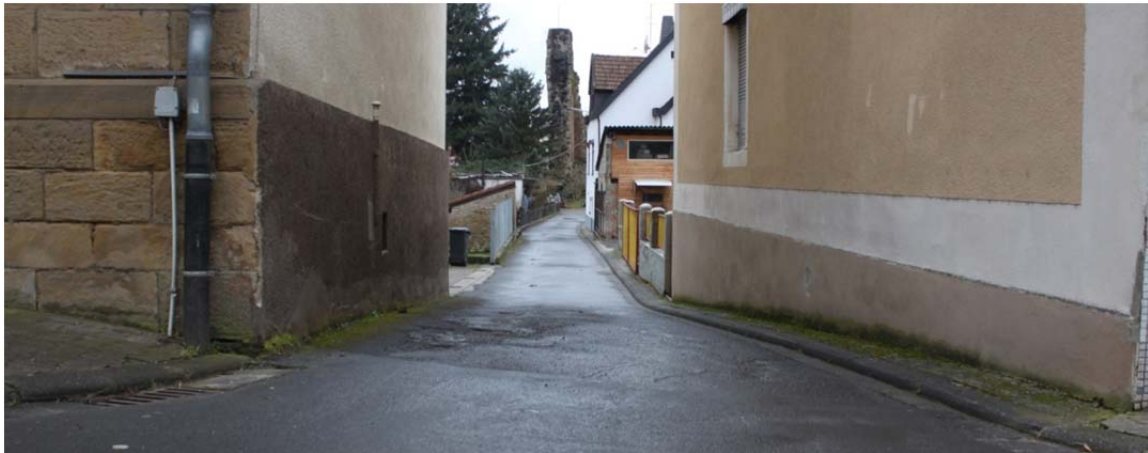
Die Weiherstraße zweigt von der Hauptstraße ab. Das Ende der Straße liegt etwa 2,40 m tiefer als die Hauptstraße am Abzweig. Die Weiherstraße ist derzeit einseitig angebaut und zum Odenbach hin grenzen Gartengrundstücke mit Gartenhäuschen und Einzäunungen an die Straße an. Die Schäden im Falle einer Überflutung sind hier vergleichsweise gering.

Bild 46: Straße „Im Weiher“ von der Hauptstraße aus

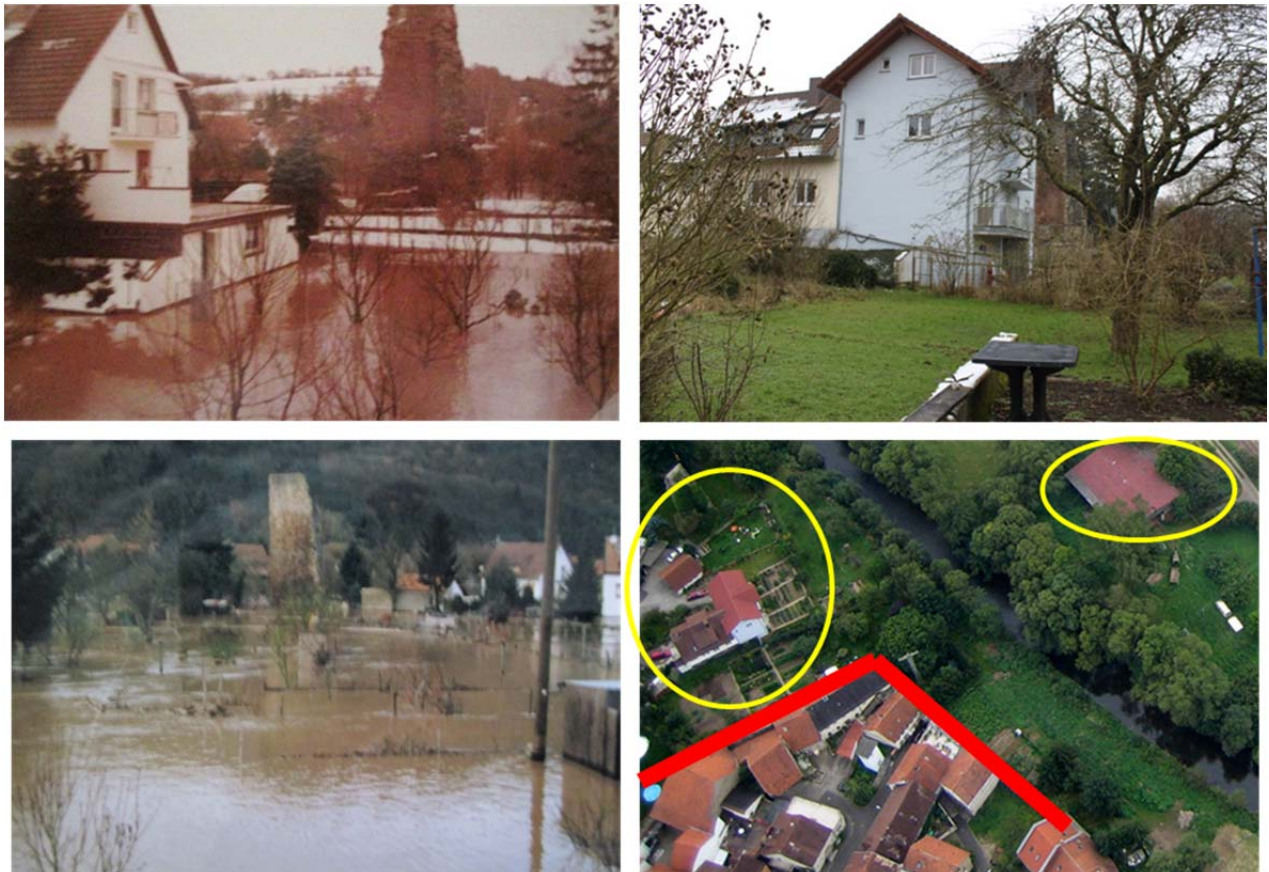
Zwischen der Straße und den Gärten entlang der Ringmauer stehen zwei größere neue Wohngebäude. Das Gelände ist bei Hochwasser immer überflutet und die tief liegenden Gebäudeteile sind betroffen.

Bild 47: Hochwassersituation rund um den Weiherturm

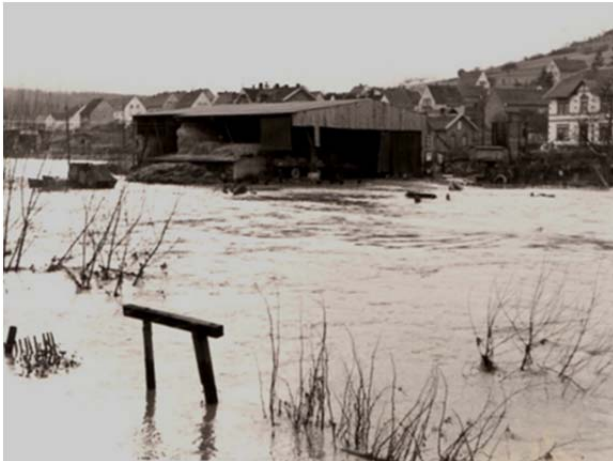
Auch das landwirtschaftliche Gebäude auf der anderen Glanseite (Bild 47 rechts unten) wird früh von Hochwasser erreicht.

*Bild 48: Überflutetes landwirtschaftliches Gebäude bei Hochwasser 1993*

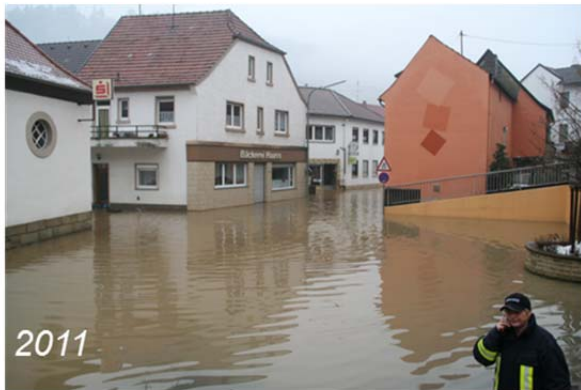
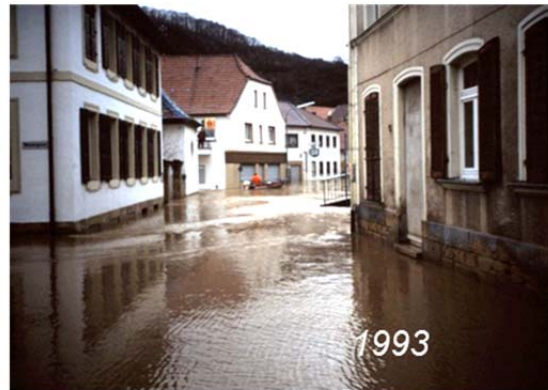
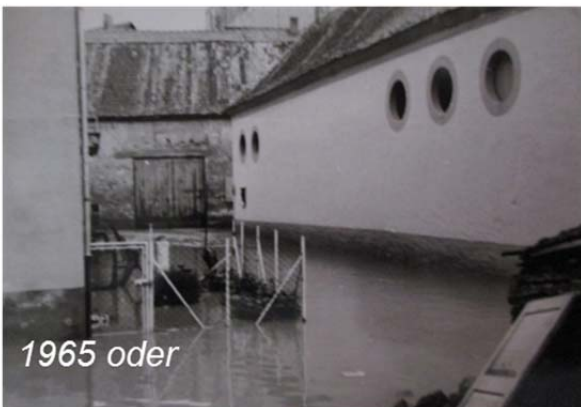
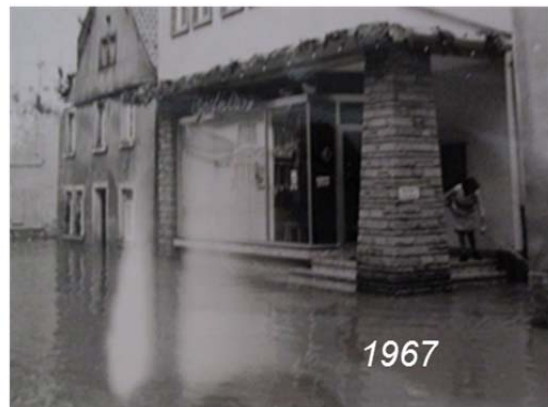
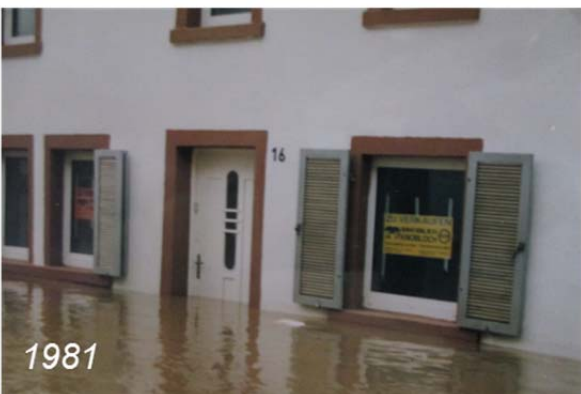
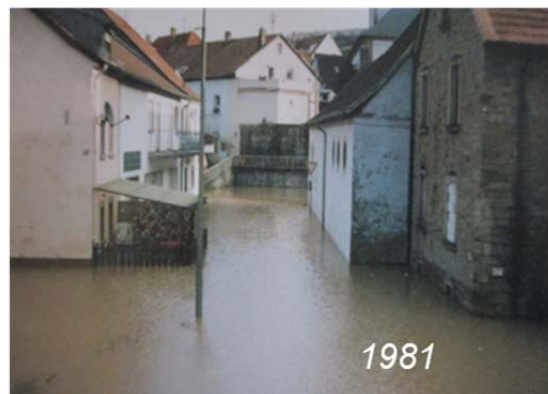
Aufgrund der Höhenlage bildete die Hauptstraße bisher häufig die Grenze bis zu der sich das Hochwasser ausdehnte. Dabei war auch die bergseitige Bebauung immer betroffen.

Bei sehr seltenen Ereignissen kann sich das Hochwasser auch flächenmäßig noch weiter in die höher gelegenen Bereiche ausbreiten. In jedem Fall wird in der Hauptstraße dann die Wassertiefe noch deutlich steigen und auch Bereiche in den Häusern erreichen die bisher noch nicht überflutet waren.

Bild 49: Verschiedene Hochwasserszenarien in der Hauptstraße

Alle in den Abschnitten zuvor genannten Maßnahmen dienen auch dazu Hochwasser von der Hauptstraße länger fernzuhalten. Ein Hochwasserschutz der Ortslage für größere Hochwasser ist nicht möglich.

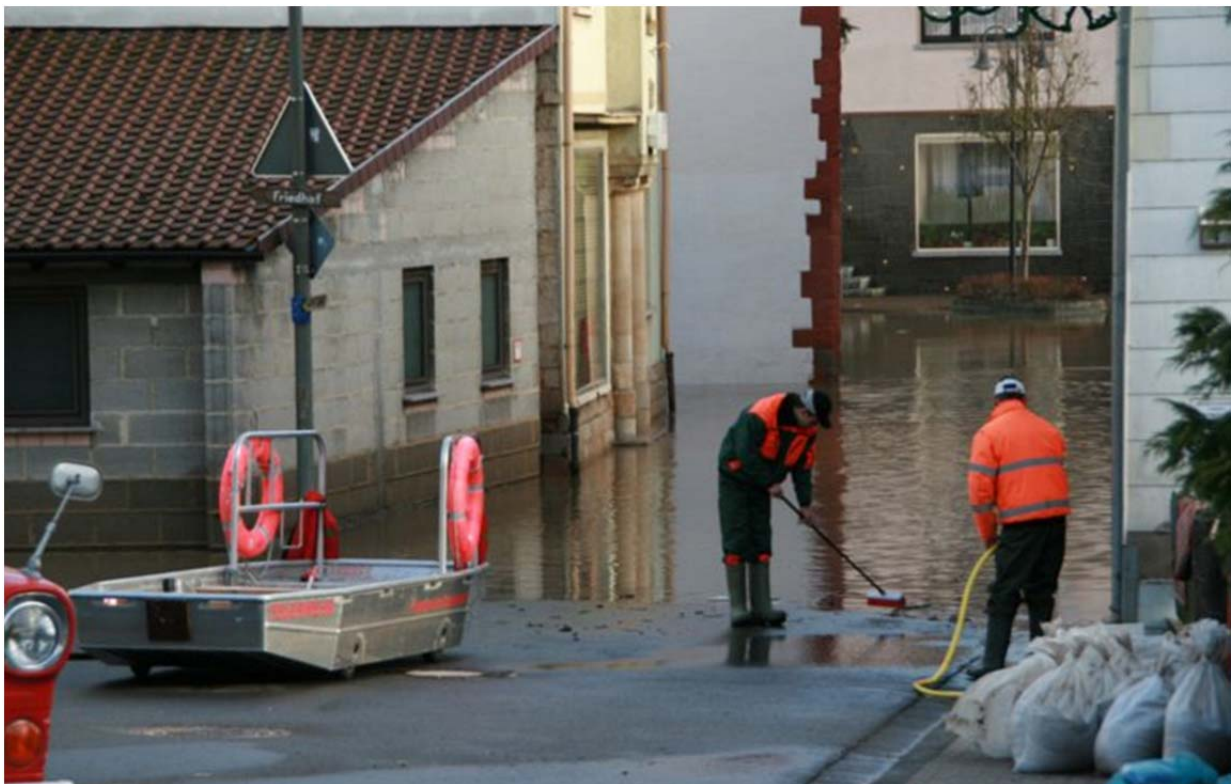
Die Feuerwehr ist bestens auf den Hochwasserfall vorbereitet, wenn auch die Ausstattung optimiert werden könnte. Bewährt hat sich, die Feuerwehr mit einem Boot auszustatten. Mit diesem können die Menschen im Hochwassergebiet versorgt und transportiert werden.

*Bild 51: Boot der FF Odenbach*
